MANTENIMIENTO A SISTEMA FOTOVOLTAICO 7.77 kWp

El sistema consta de 21 módulos fotovoltaicos con capacidad de 370 W de la marca JinkoSolar modelo JKM370M-72, un inversor de 7 kVA de la marca SMA modelo SUNNY BOY SB7.0-1SP-US-41.

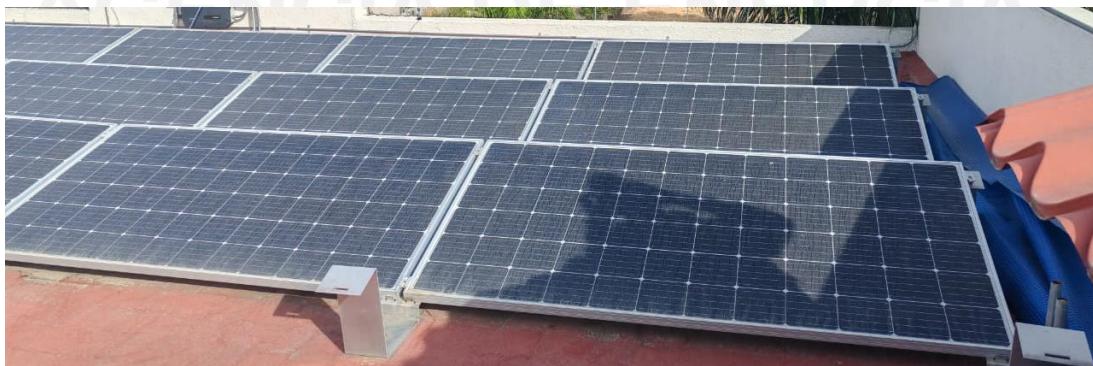
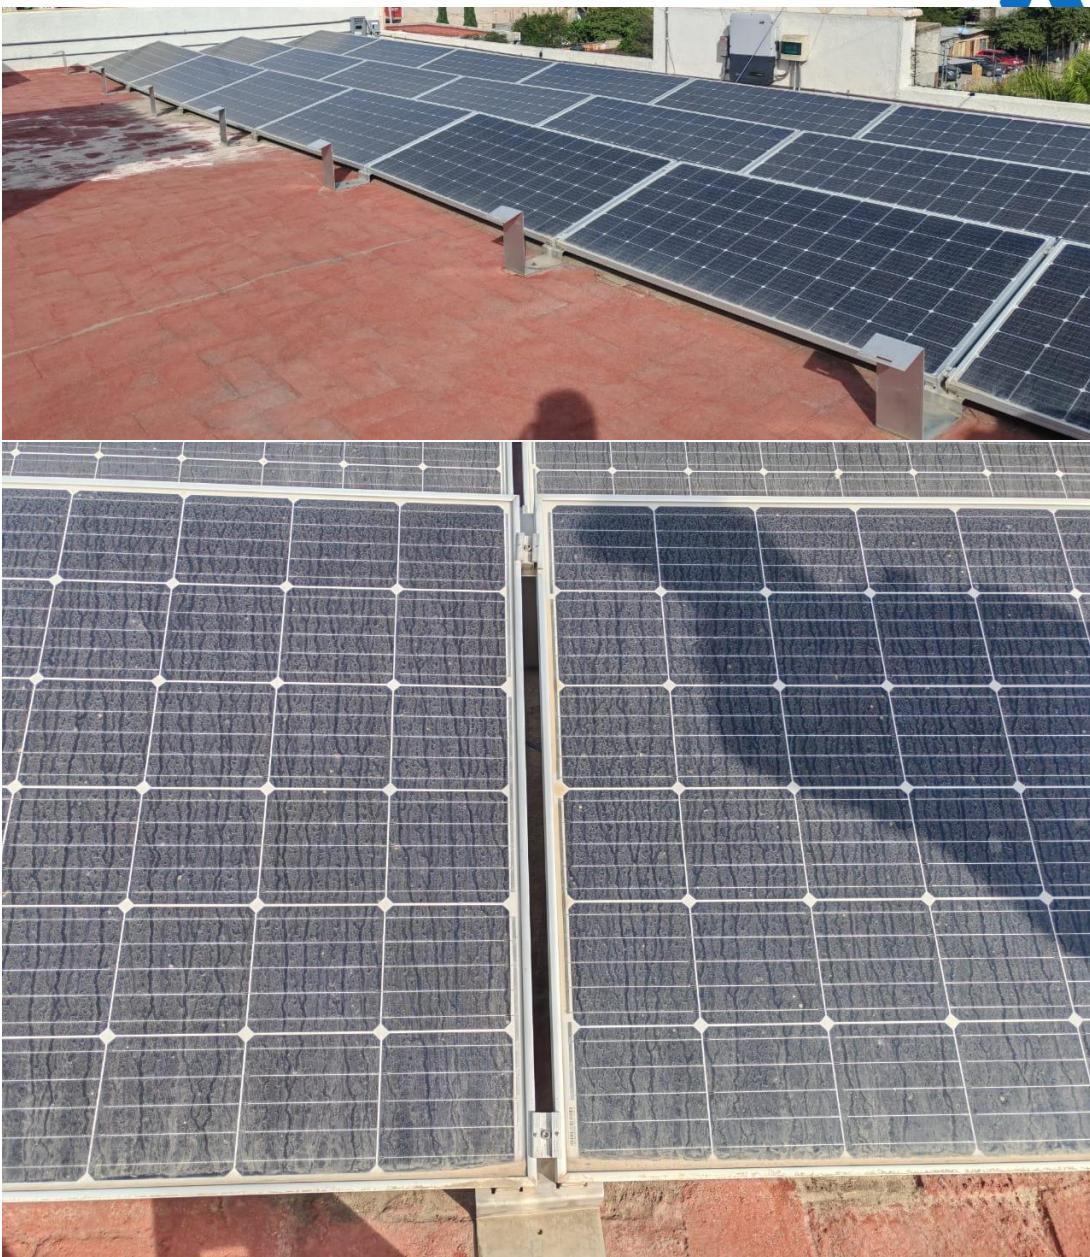
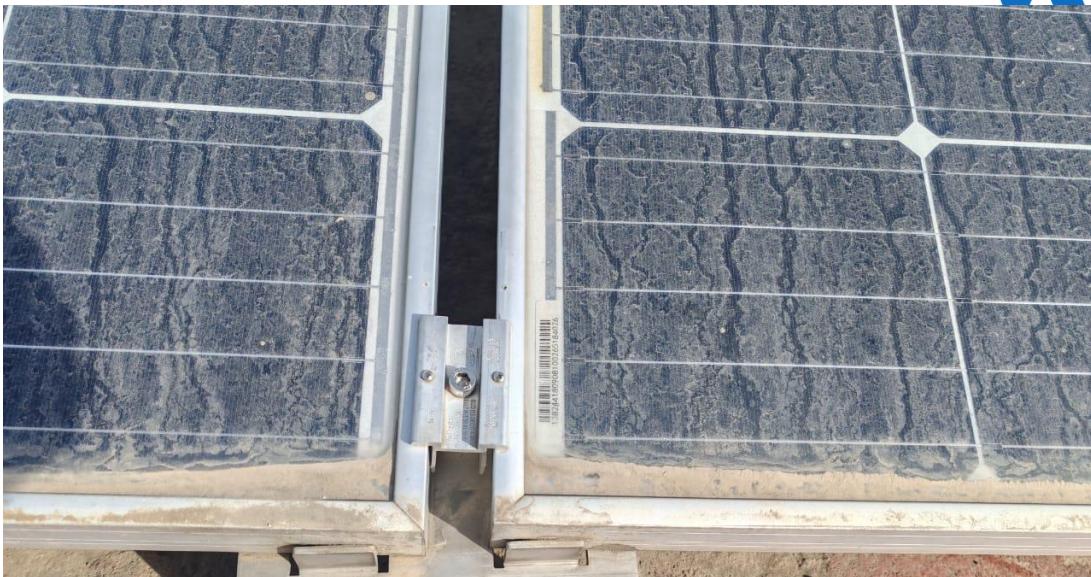
El sistema ya contaba con suciedad excesiva de polvo lo cual tiene como resultado una menor producción de energía por el sistema.

Se realizó la limpieza de los 21 módulos para poder obtener una mejor producción del sistema.

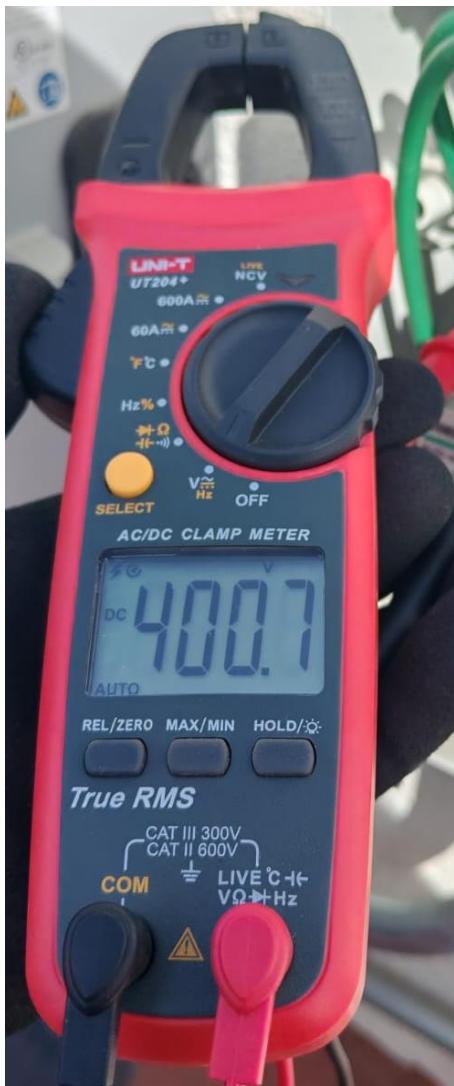
Voltaje CD.

Los circuitos en corriente directa no presentan fallas, a continuación, se muestran las mediciones eléctricas obtenidas en los dos circuitos.

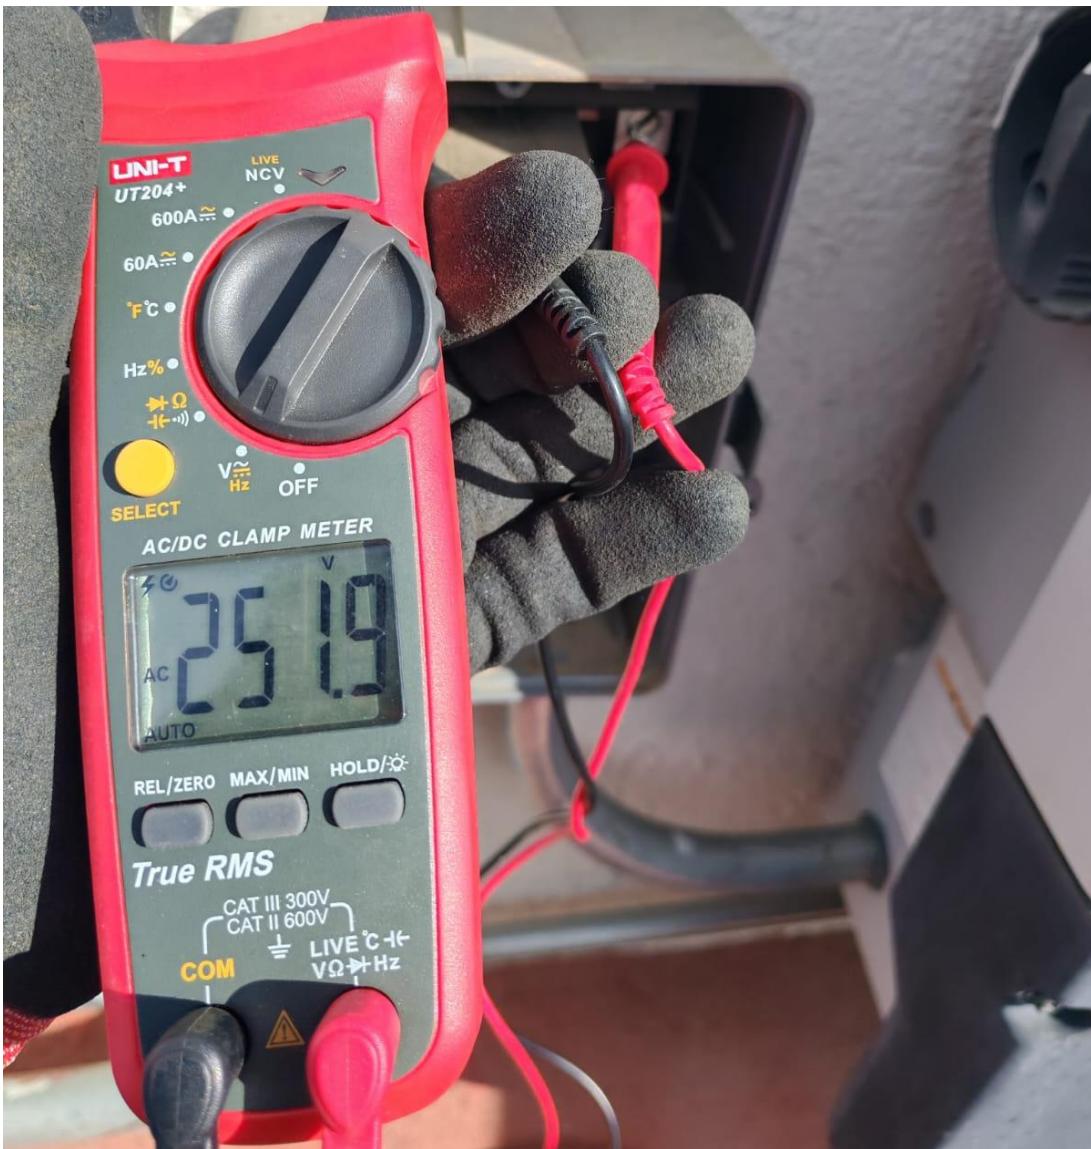
Voltaje de alimentación en corriente alterna para el inversor:

Con estas mediciones eléctricas corroboramos que el sistema esta funcionando correctamente.

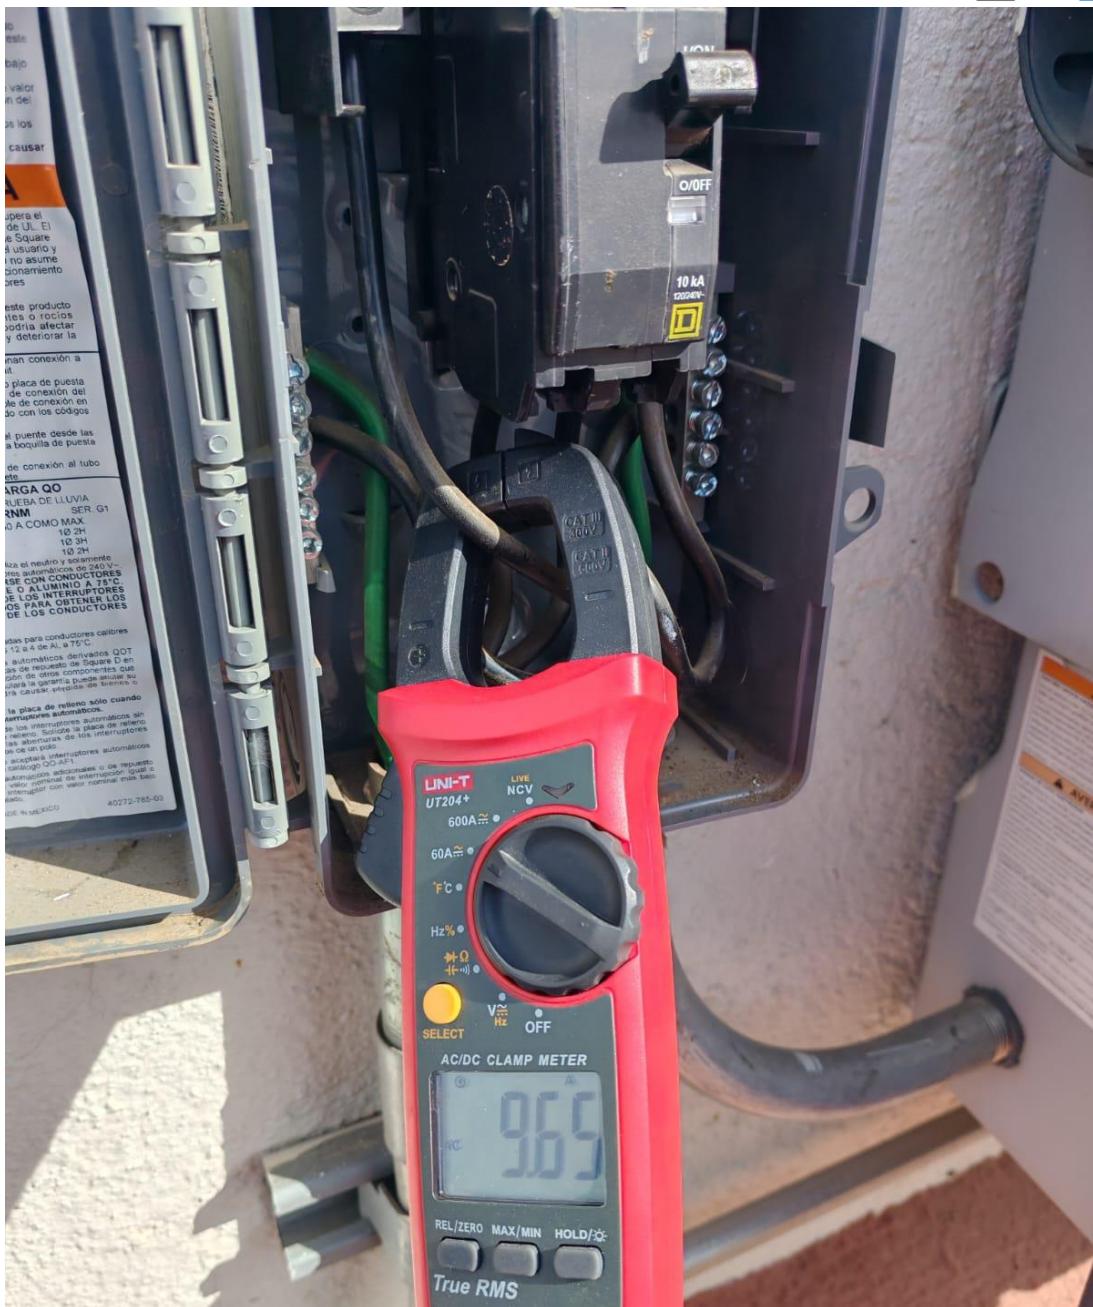
Corriente alterna en fase 1 de salida del inversor:

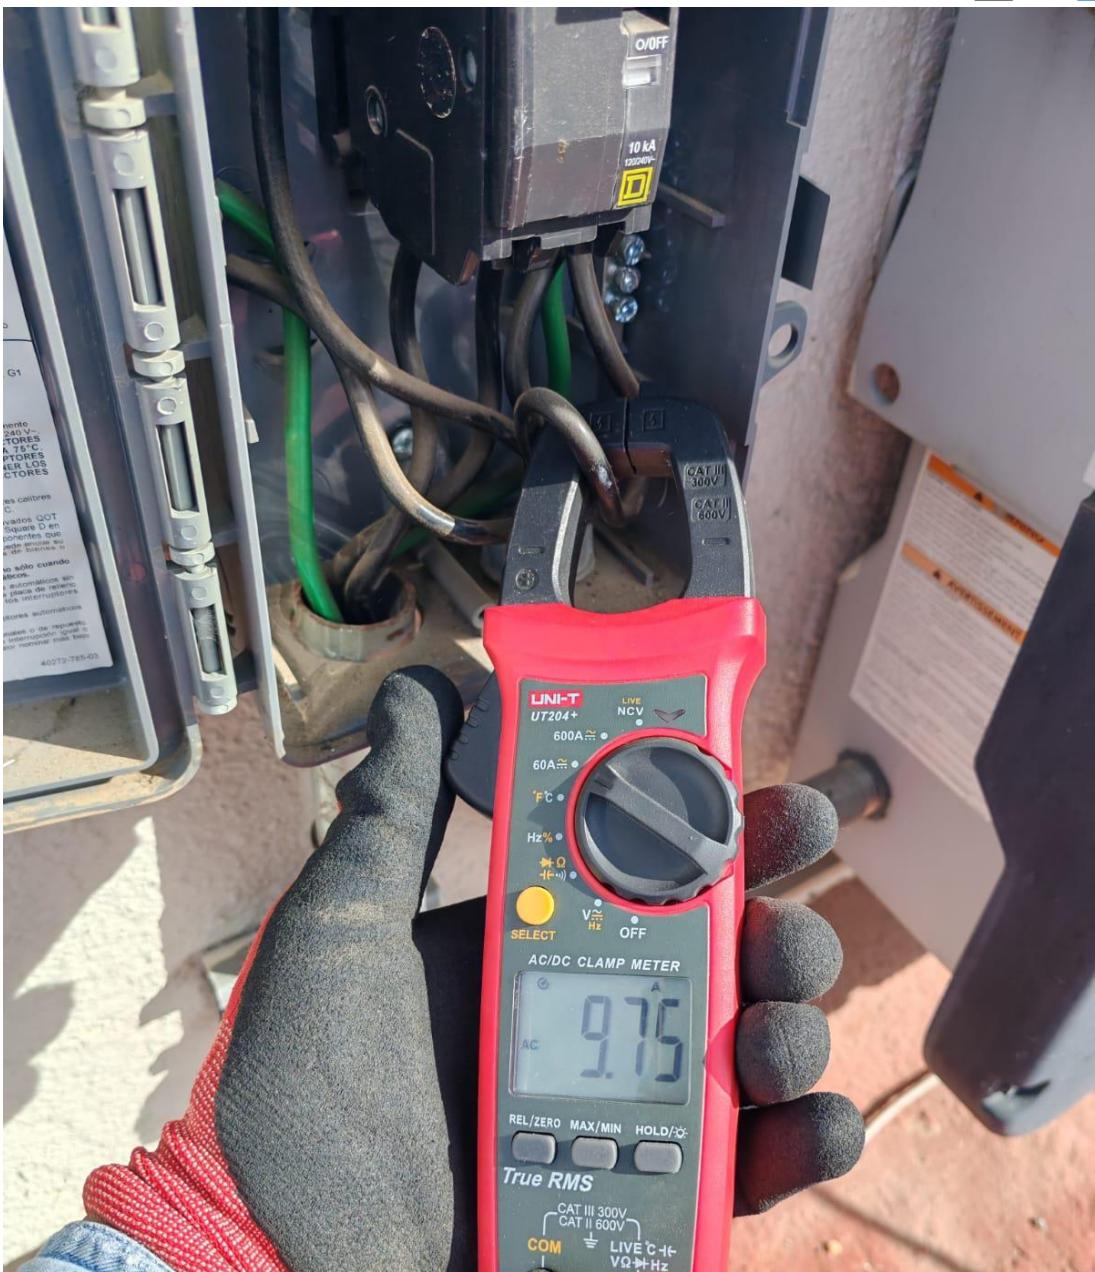
Corriente alterna en fase 2 de salida del inversor:

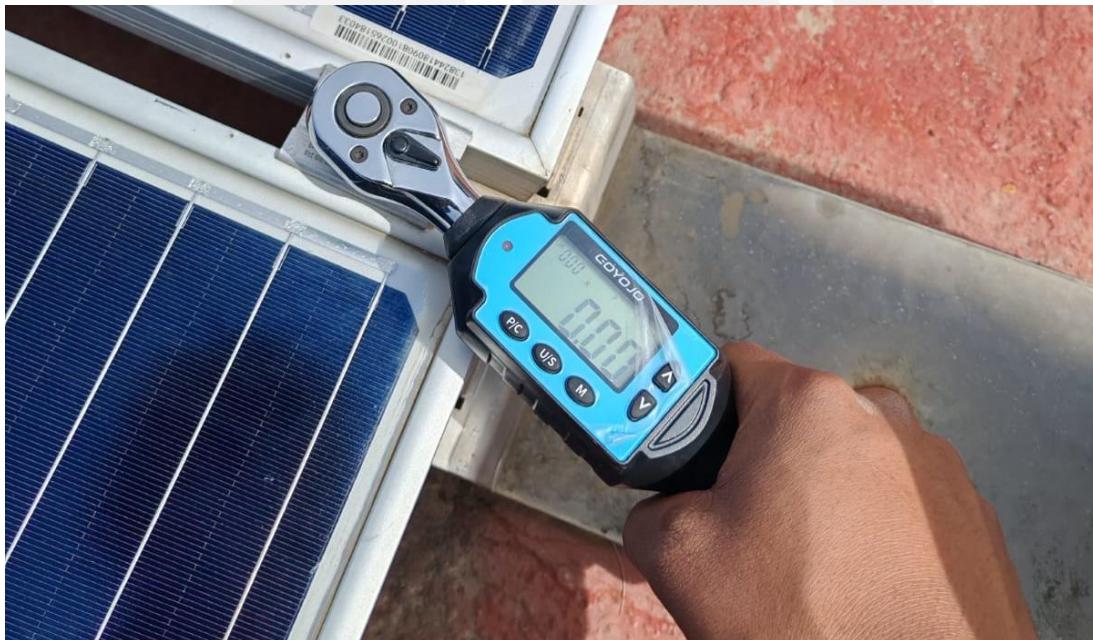
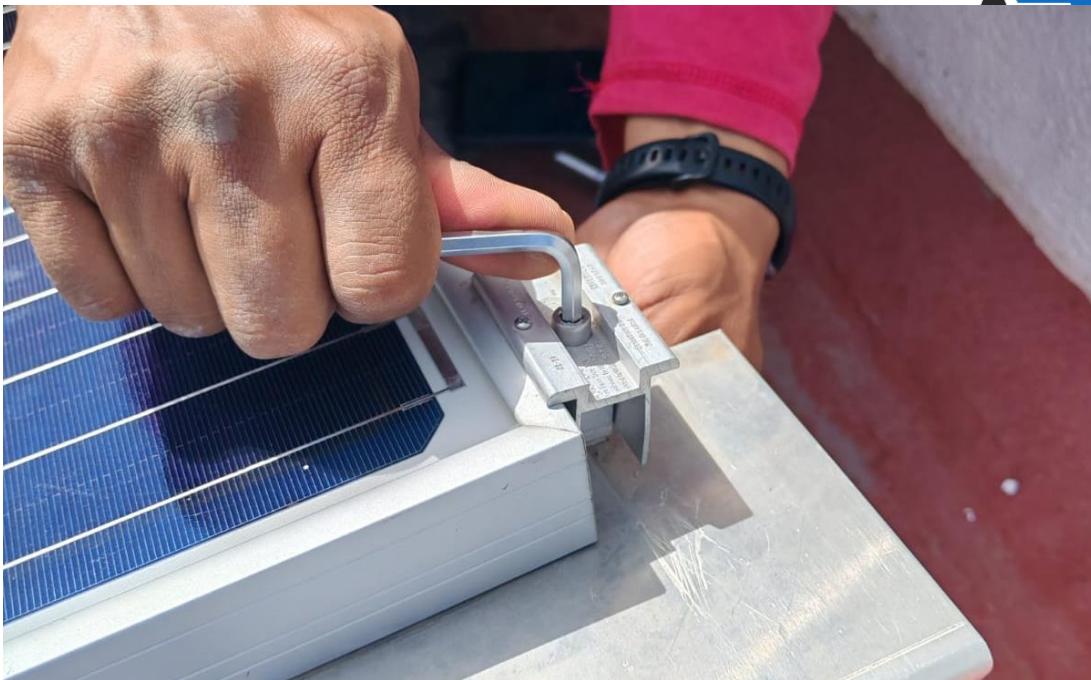
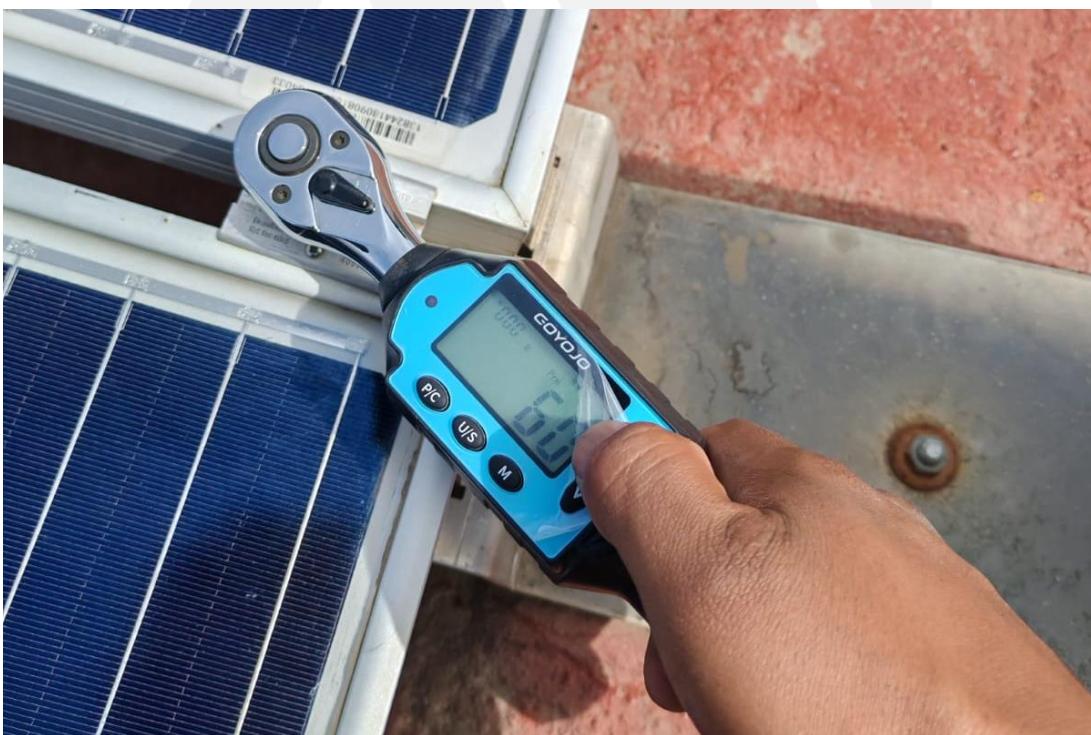
Se reviso el torque de apriete de toda la estructura de montaje, de los cuales detectamos algunos herrajes con un torque menor al recomendado, por lo que se realizó la corrección.

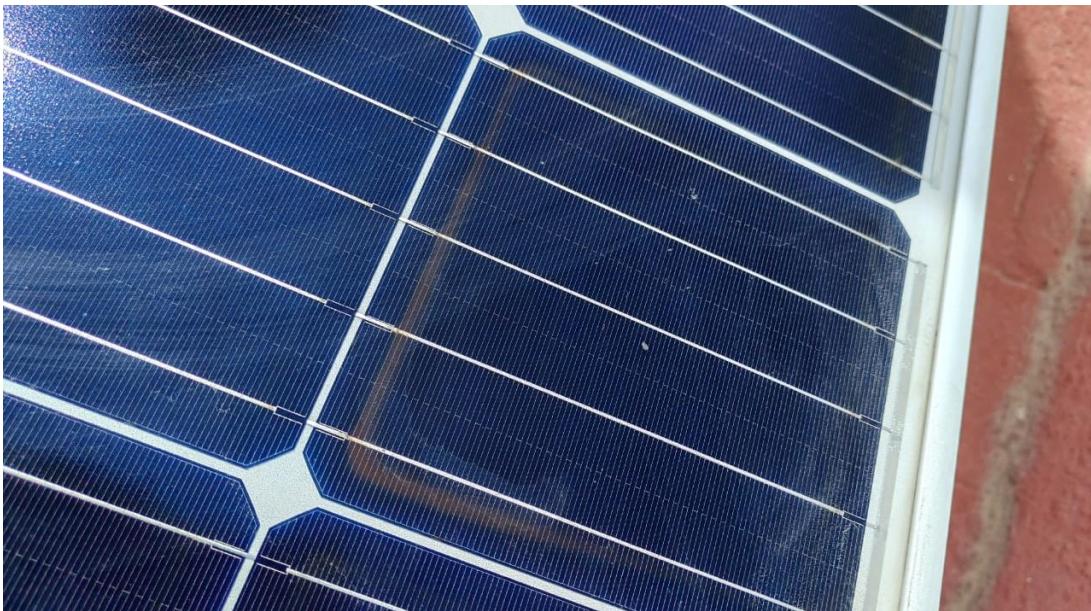
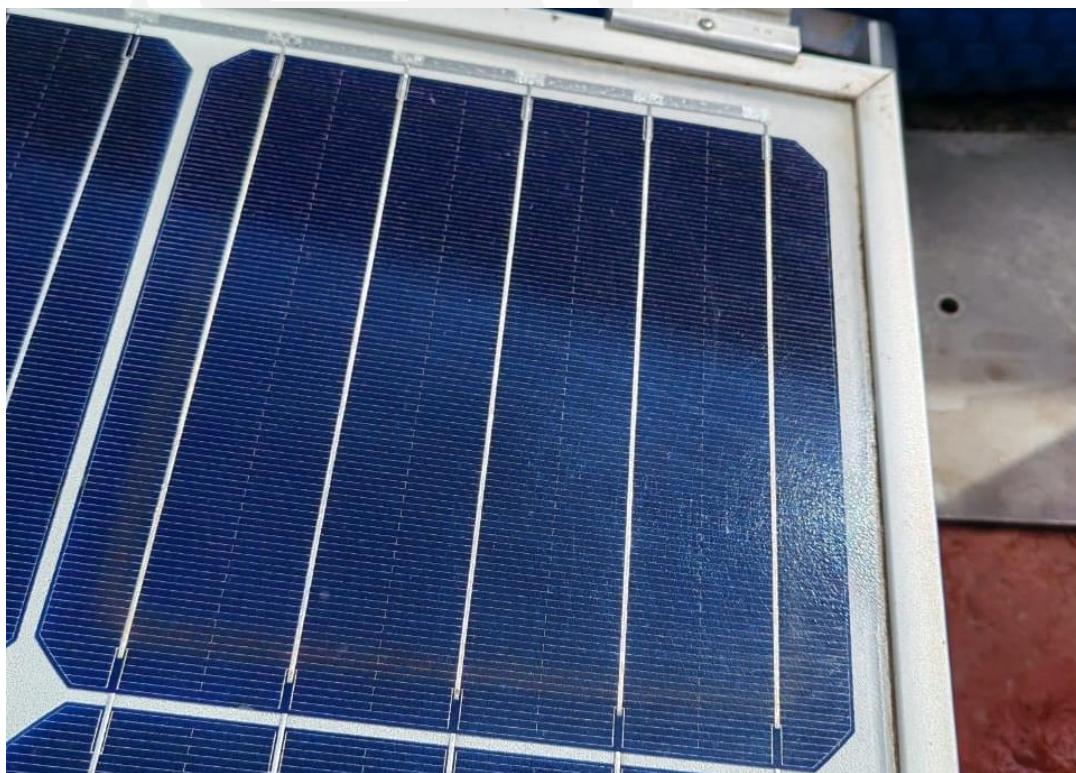
Durante la limpieza del sistema nos percatamos de que algunos módulos tienen algunas celdas en color café.

En total eran seis los módulos que presentaban esta característica en las celdas, estos módulos están instalados en la orilla, como se puede observar durante una parte de la mañana a 3 módulos les toca un sombreado parcial por parte del muro, de igual manera, al otro lado del sistema se encuentran los otros 3 módulos cerca del muro, el cual les genera sombra en la tarde.

Durante la revisión del sistema, observamos que seis módulos reciben sombra durante parte del día. Para aumentar la eficiencia del sistema, recomendamos reubicar estos módulos, lo que permitirá una mayor producción de energía.

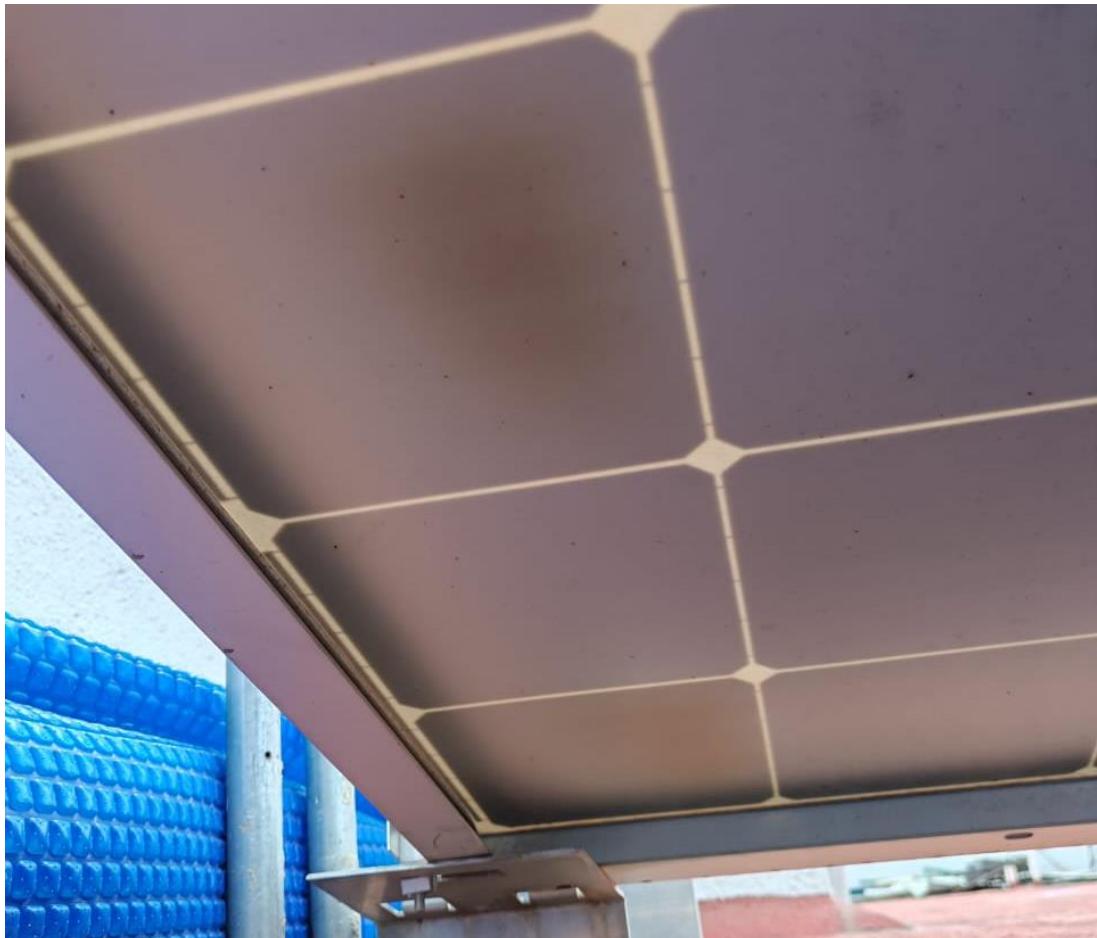
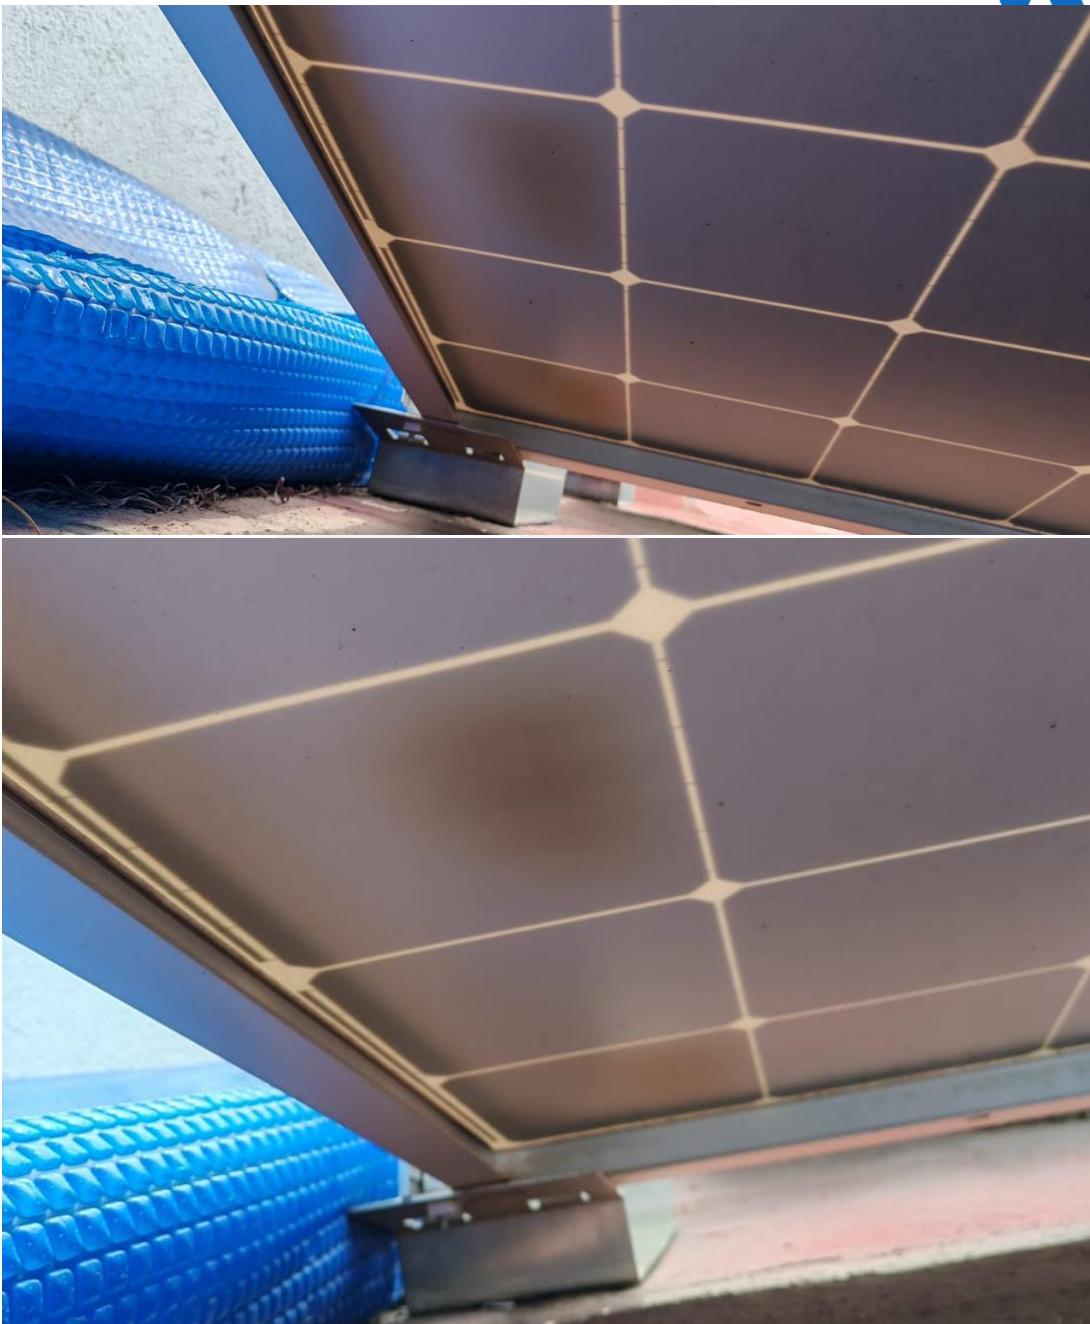
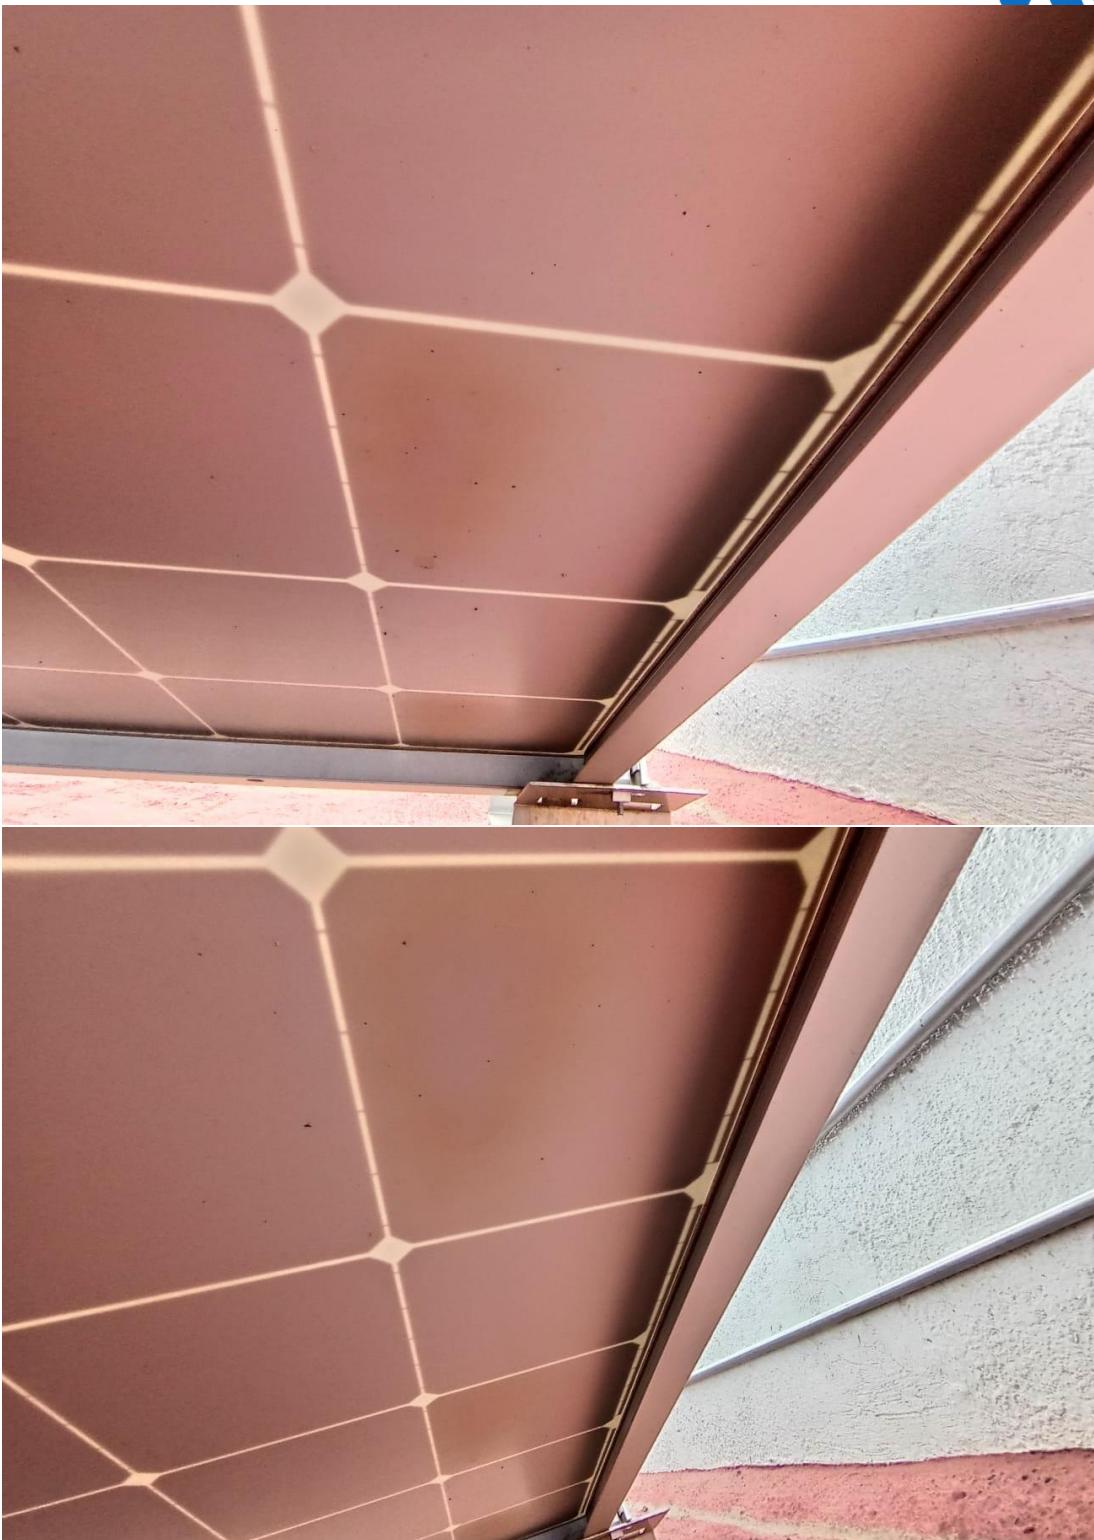
Los módulos que presentaban estas celdas dañadas, al revisarlos por la parte de abajo ya tienen un claro daño físico por sobrecalentamiento.

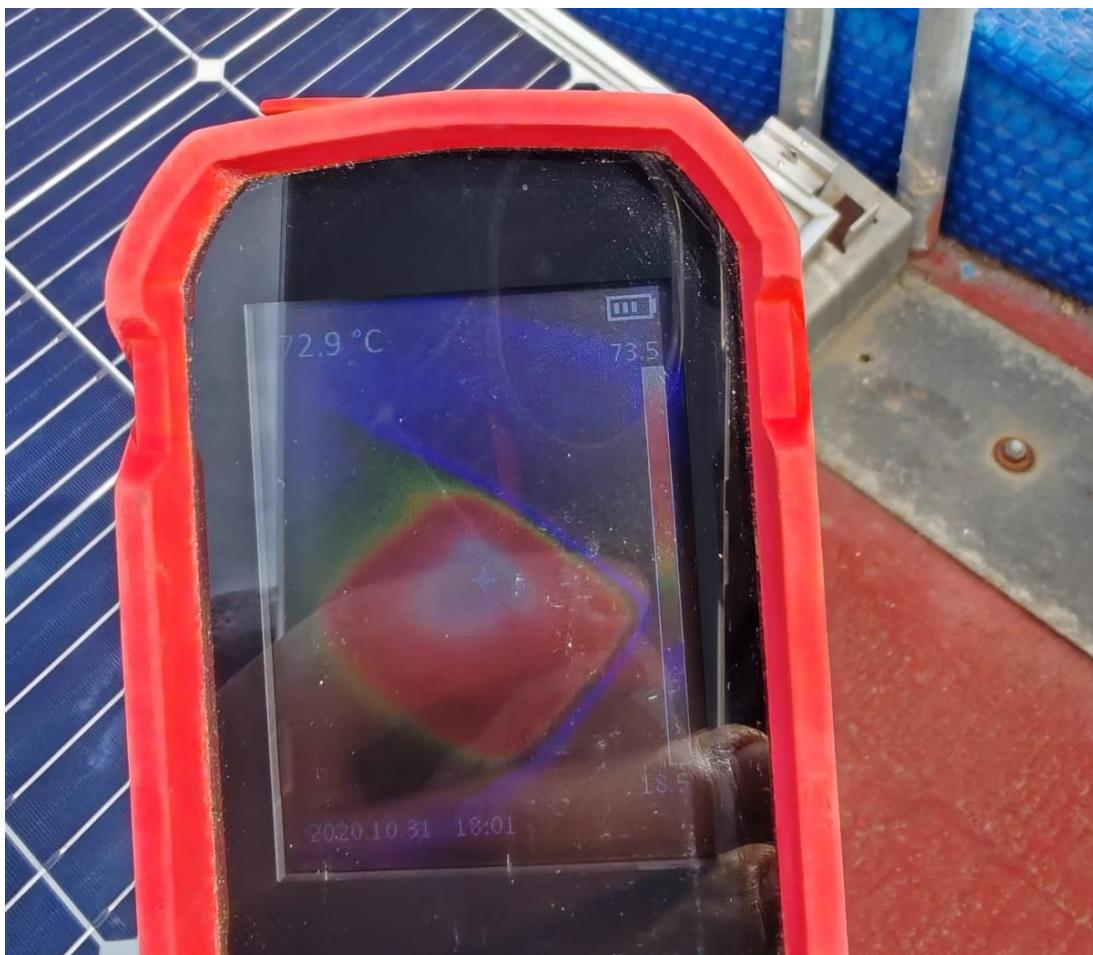
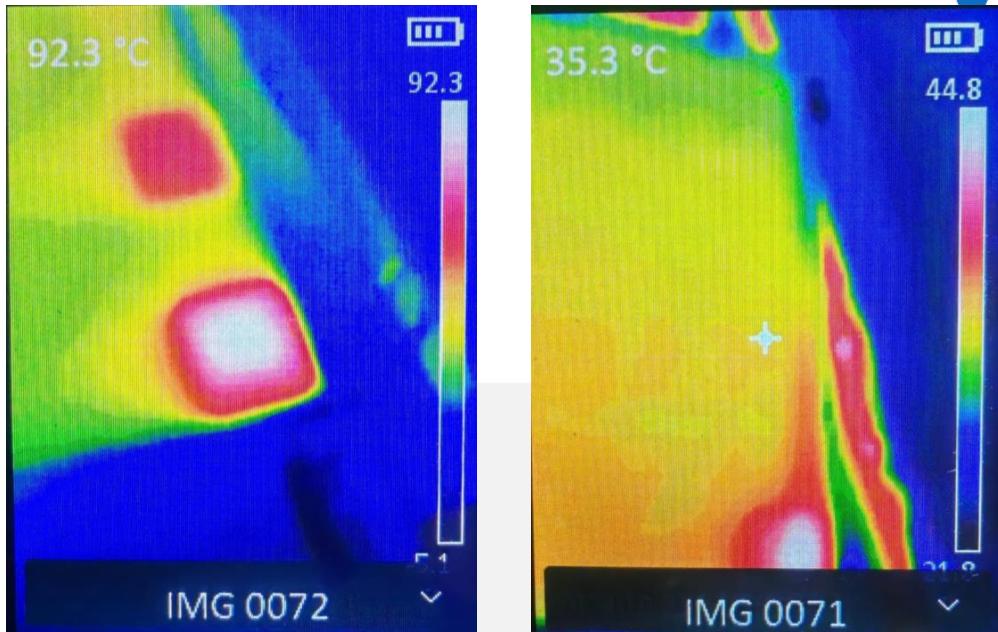
Se utilizó una cámara termográfica para visualizar la temperatura de los modulos:

En estas imágenes podemos observar que hay un módulo que presenta una gran temperatura comparado a los demás, a las 12 horas del día presentaba una temperatura de 92.3 °C en una de sus celdas, considerando la hora del mantenimiento, el módulo posiblemente presente una temperatura mayor en el transcurso del día, por lo que se tomó la decisión de desconectar este módulo ya que se corre el riesgo de que se queme por sobre temperatura.

El sistema quedó funcionando con normalidad, ya que solo se desconectó este módulo y se volvió a cerrar el circuito con los demás módulos.

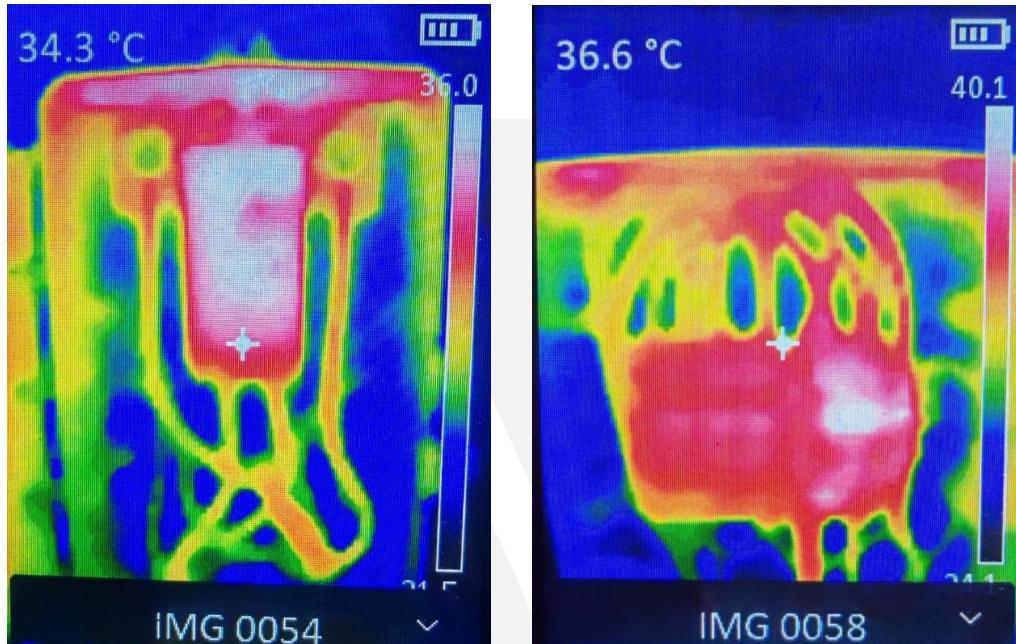
Tambien se utilizó la cámara termográfica para revisar la temperatura de los gabinetes de protecciones del sistema.

Podemos observar que los gabinetes cuentan con una temperatura normal de trabajo.
