## MANTENIMIENTO A SISTEMA FOTOVOLTAICO 7.77 kWp

El sistema consta de 21 módulos fotovoltaicos con capacidad de 370 W de la marca JinkoSolar modelo JKM370M-72, un inversor de 7 kVA de la marca SMA modelo SUNNY BOY SB7.0-1SP-US-41.

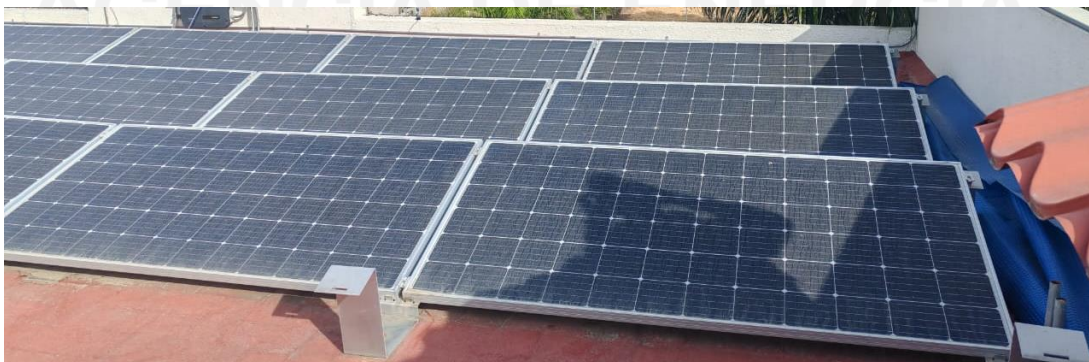
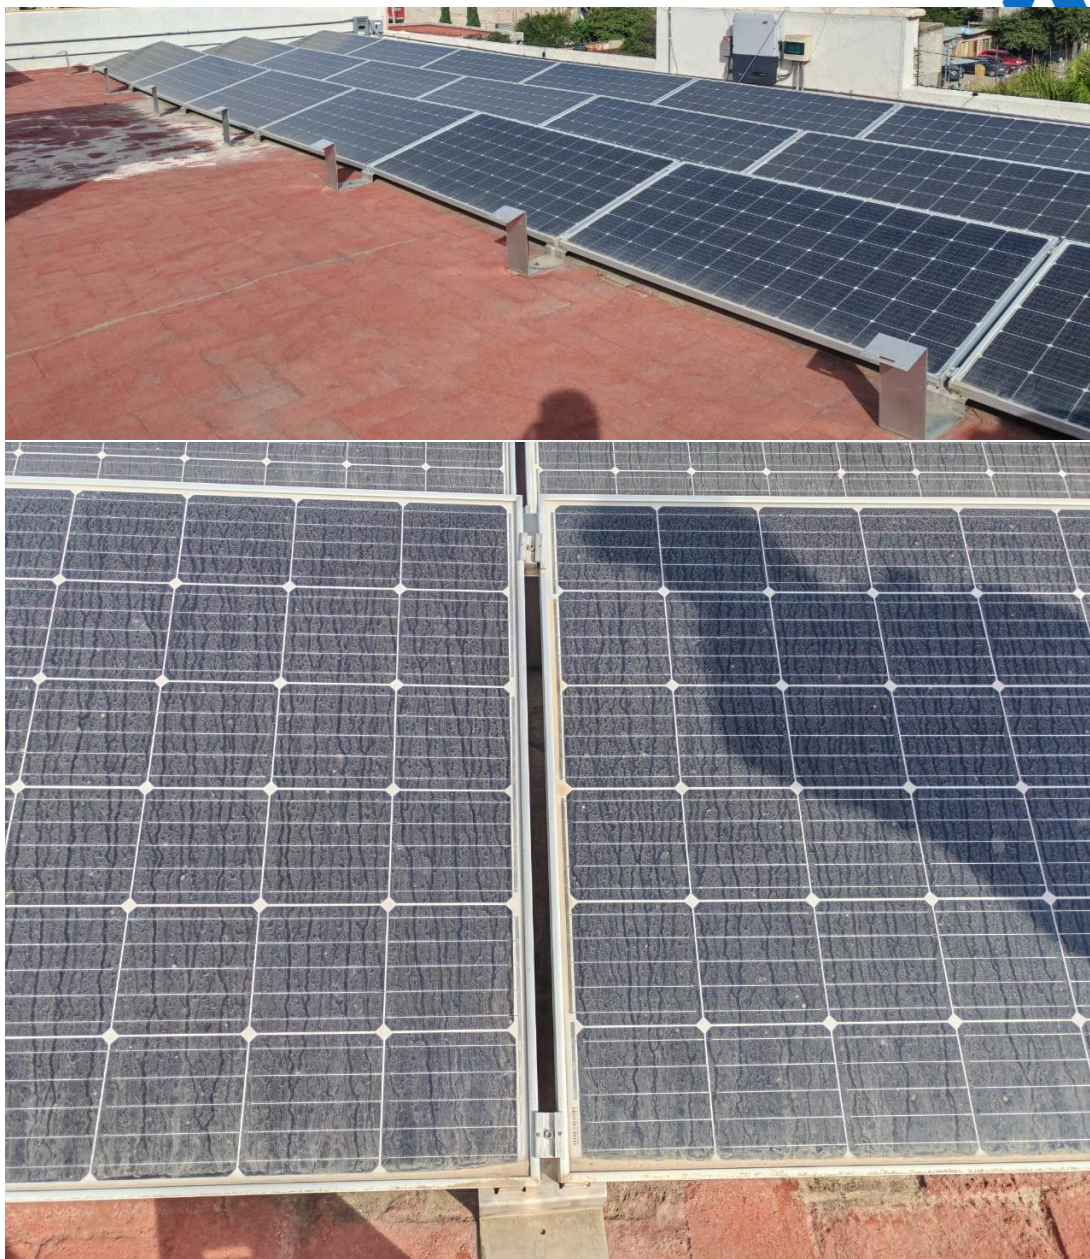
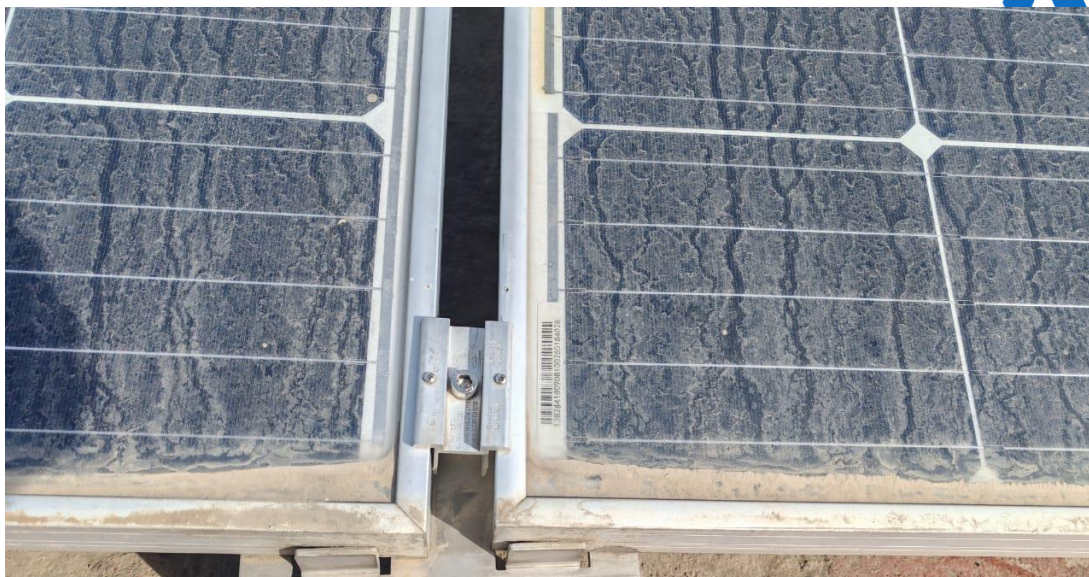
El sistema ya contaba con suciedad excesiva de polvo lo cual tiene como resultado una menor producción de energía por el sistema.

Se realizó la limpieza de los 21 módulos para poder obtener una mejor producción del sistema.

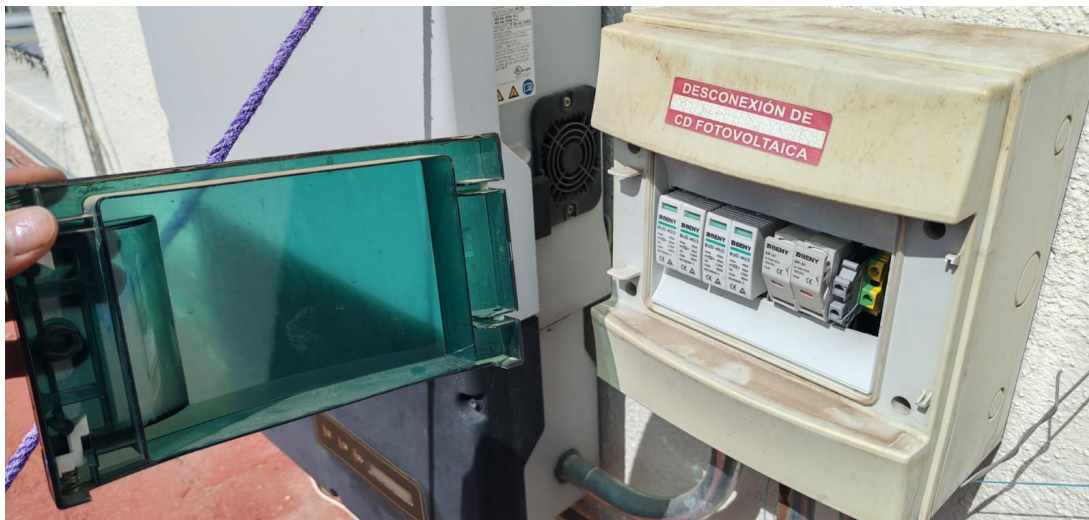
Se revisó la instalación eléctrica del sistema, el gabinete de protecciones de corriente directa ya presenta deterioro en su carcasa, ya que al momento de abrir la tapa se desgastaron los ganchos de sujeción, esto debido a la exposición directa al sol.

A pesar de las condiciones de este gabinete, se pudo cerrar sin poner en riesgo la instalación.

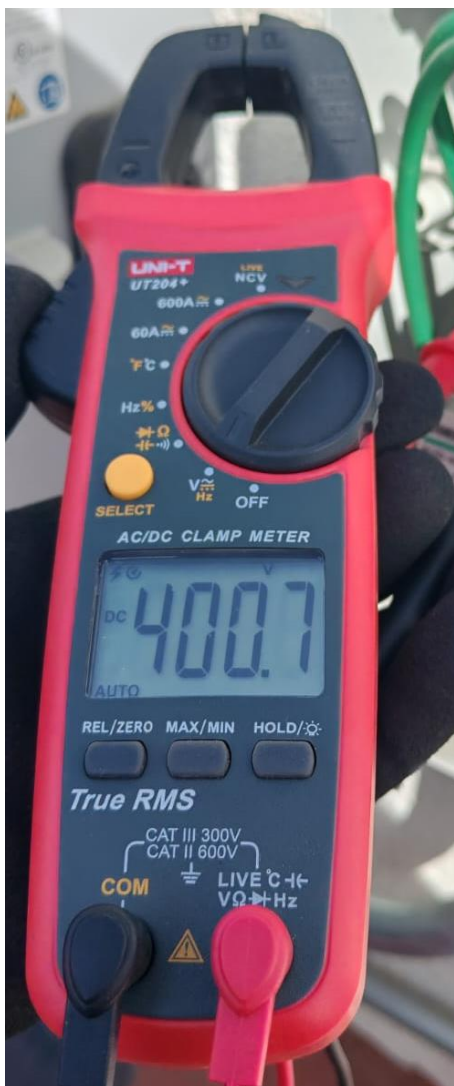
Voltaje CD.

Los circuitos en corriente directa no presentan fallas, a continuación, se muestran las mediciones eléctricas obtenidas en los dos circuitos.

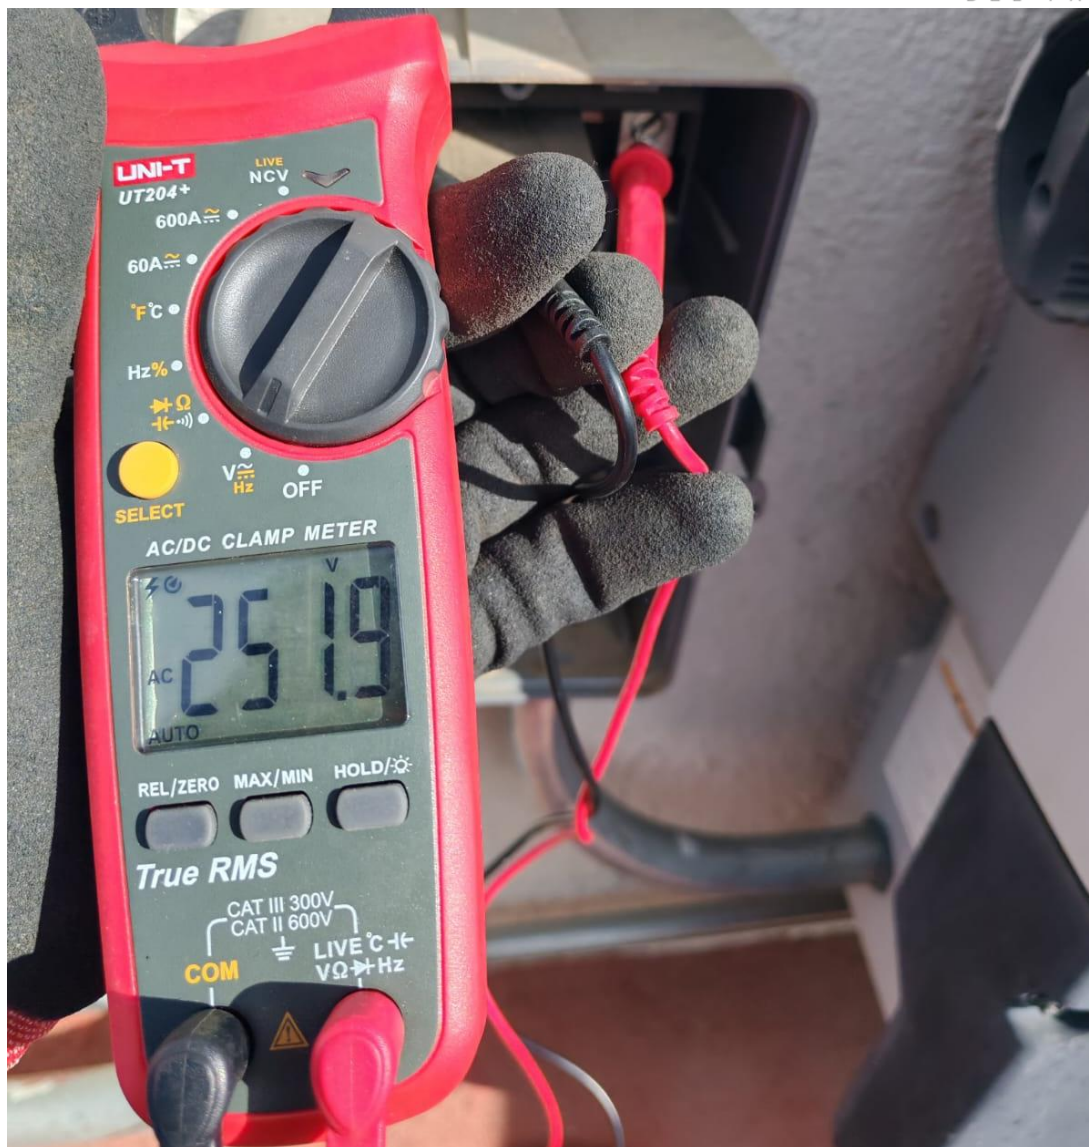
Voltaje de alimentación en corriente alterna para el inversor:

Con estas mediciones eléctricas corroboramos que el sistema esta funcionando correctamente.

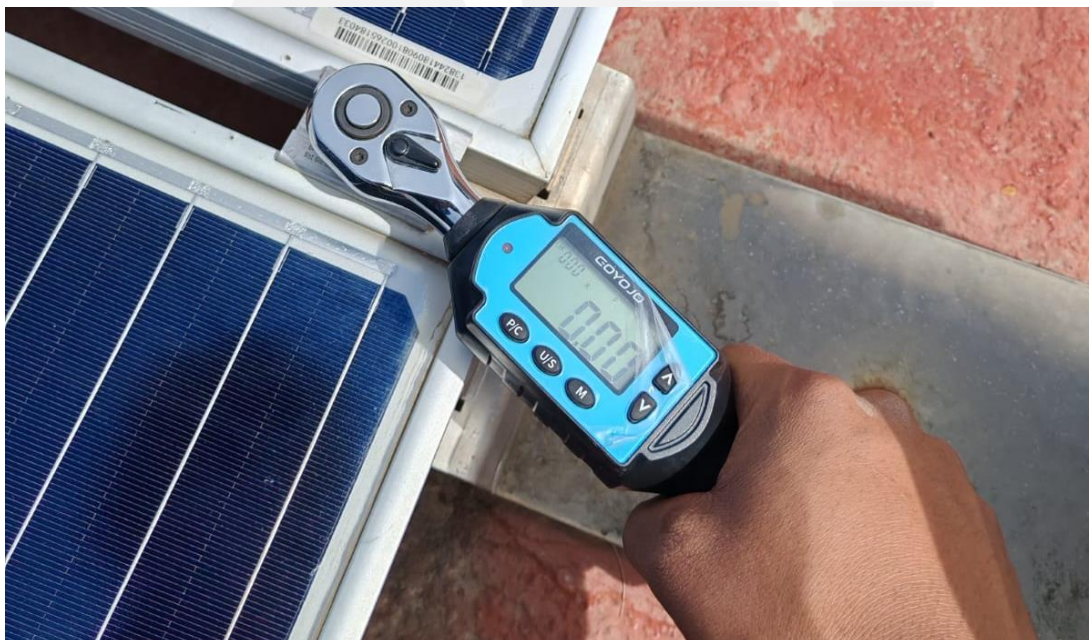
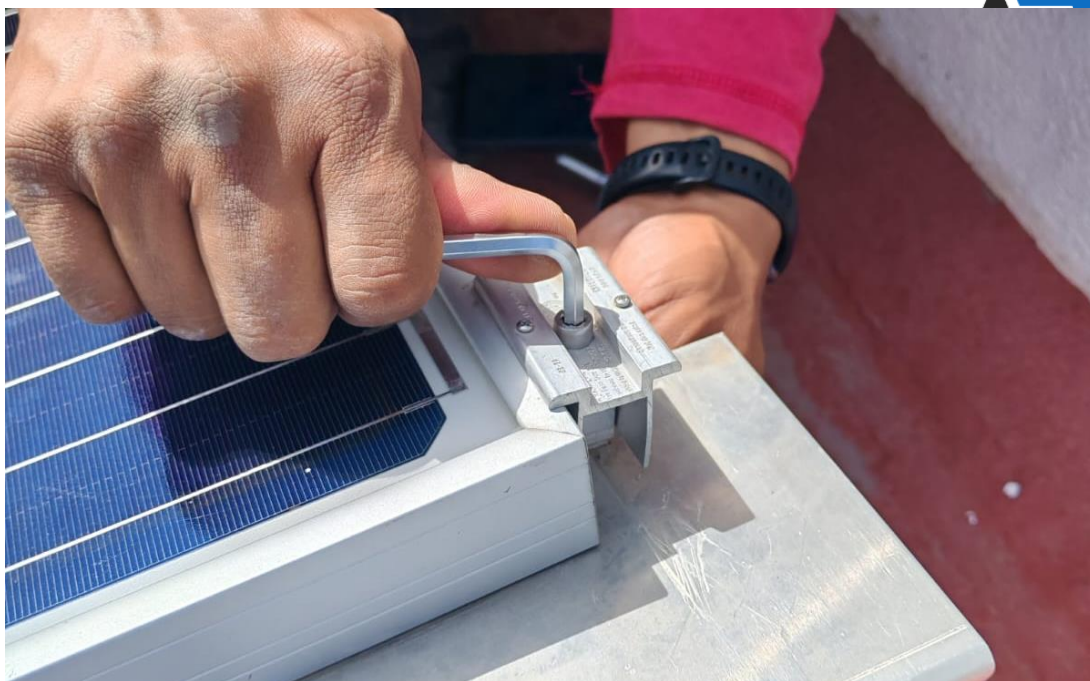
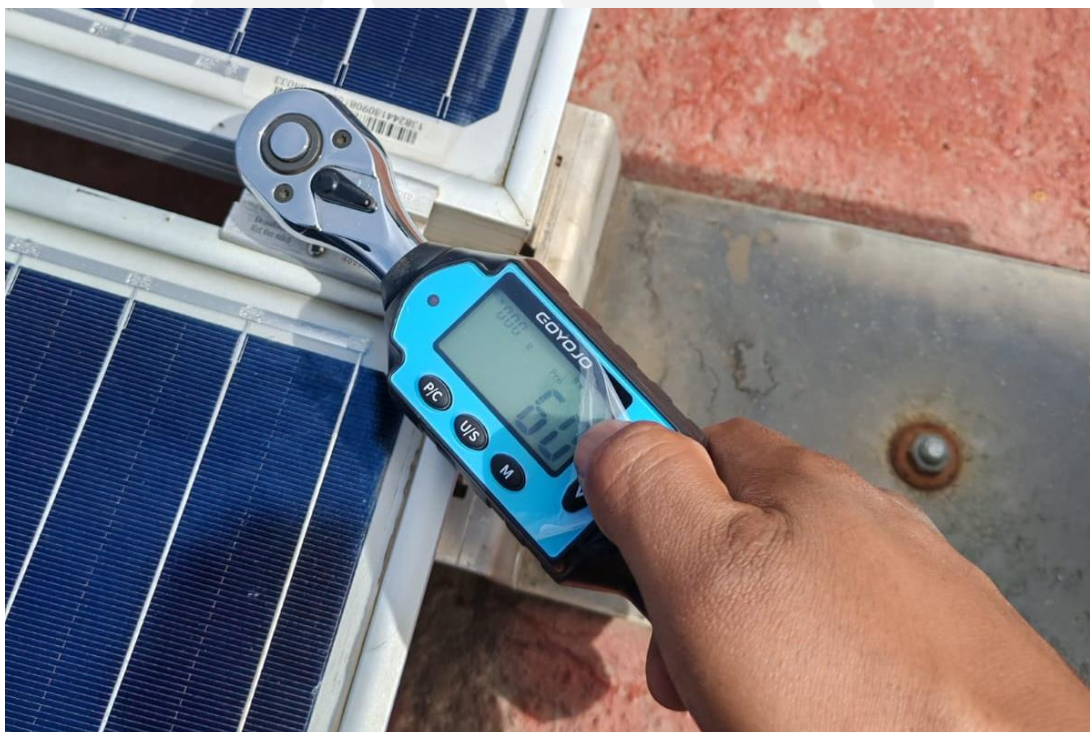
Se revisó el torque de apriete de toda la estructura de montaje, de los cuales detectamos algunos herrajes con un torque menor al recomendado, por lo que se realizó la corrección.

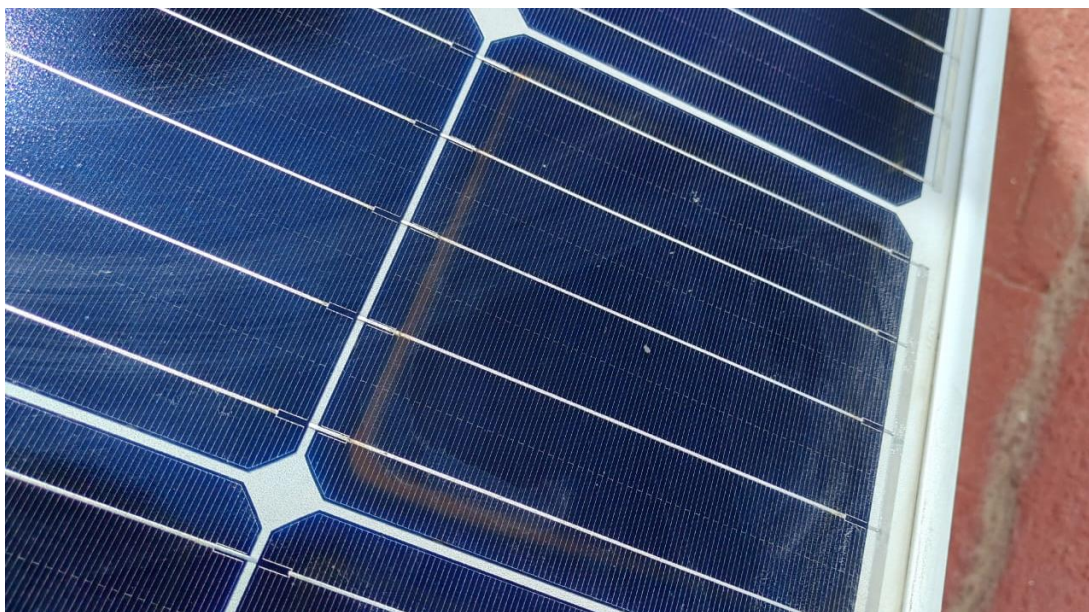
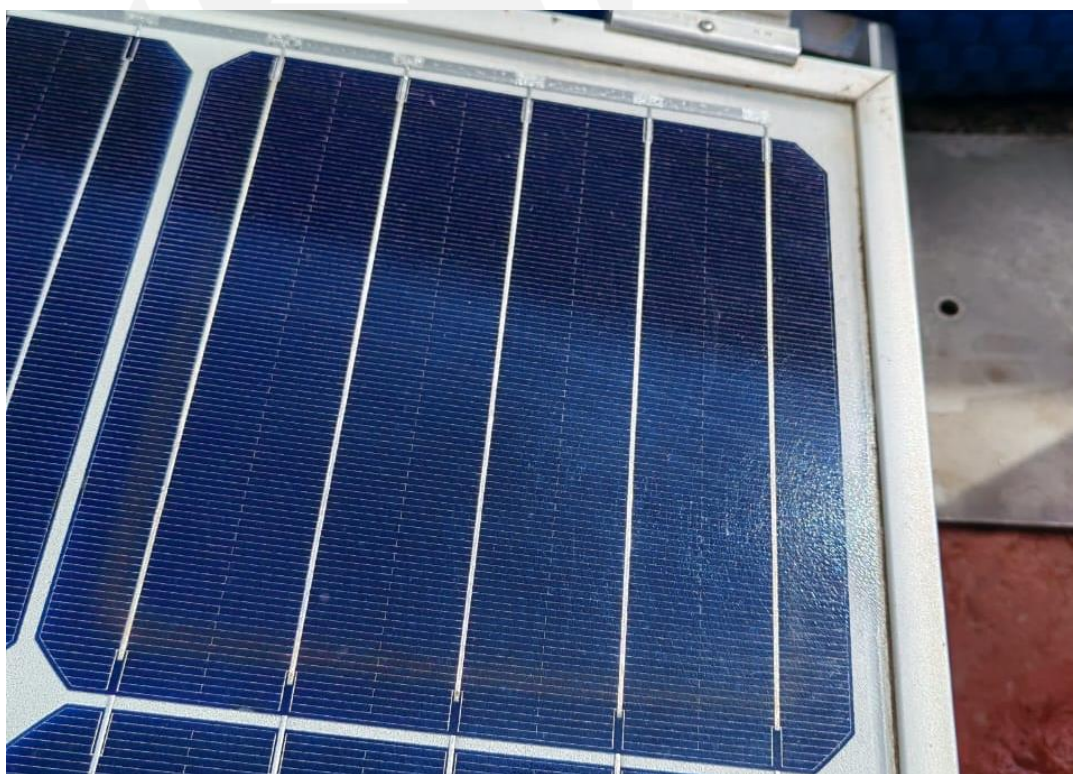
Durante la limpieza del sistema nos percatamos de que algunos módulos tienen algunas celdas en color café.

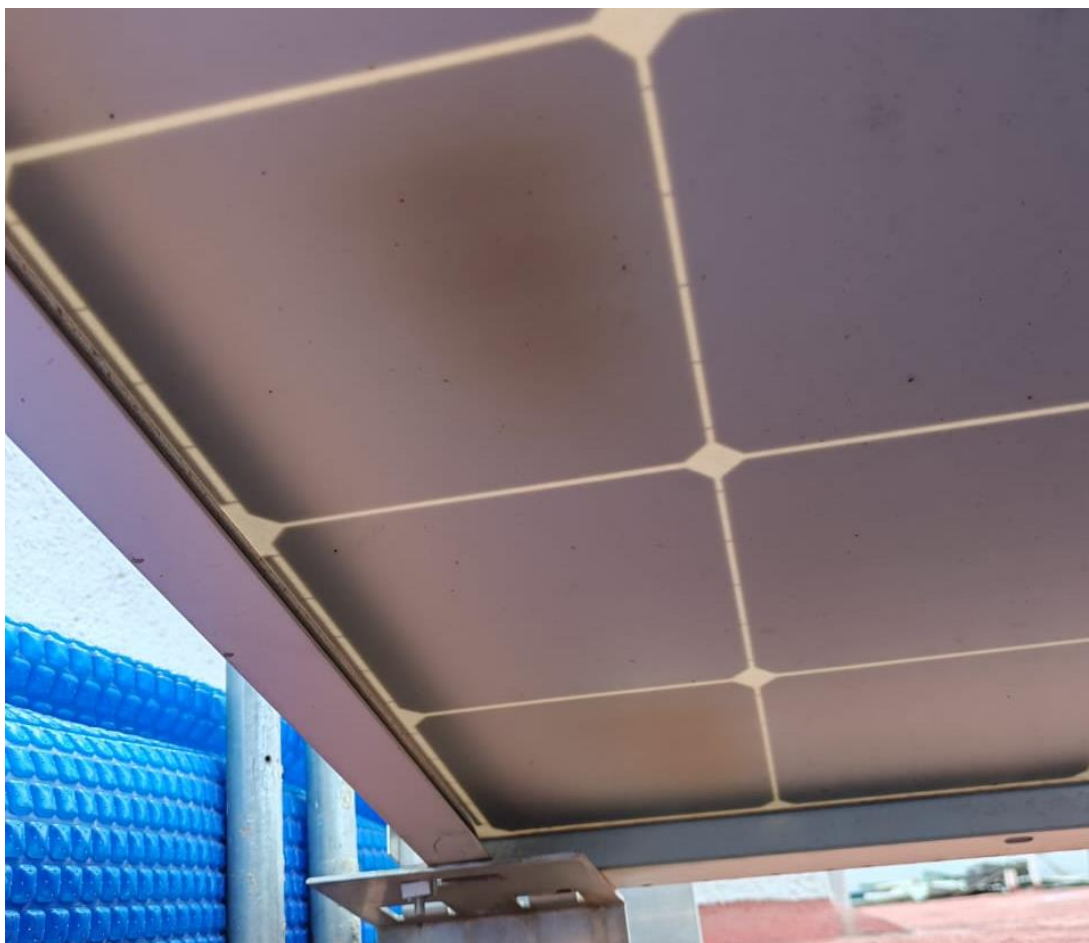
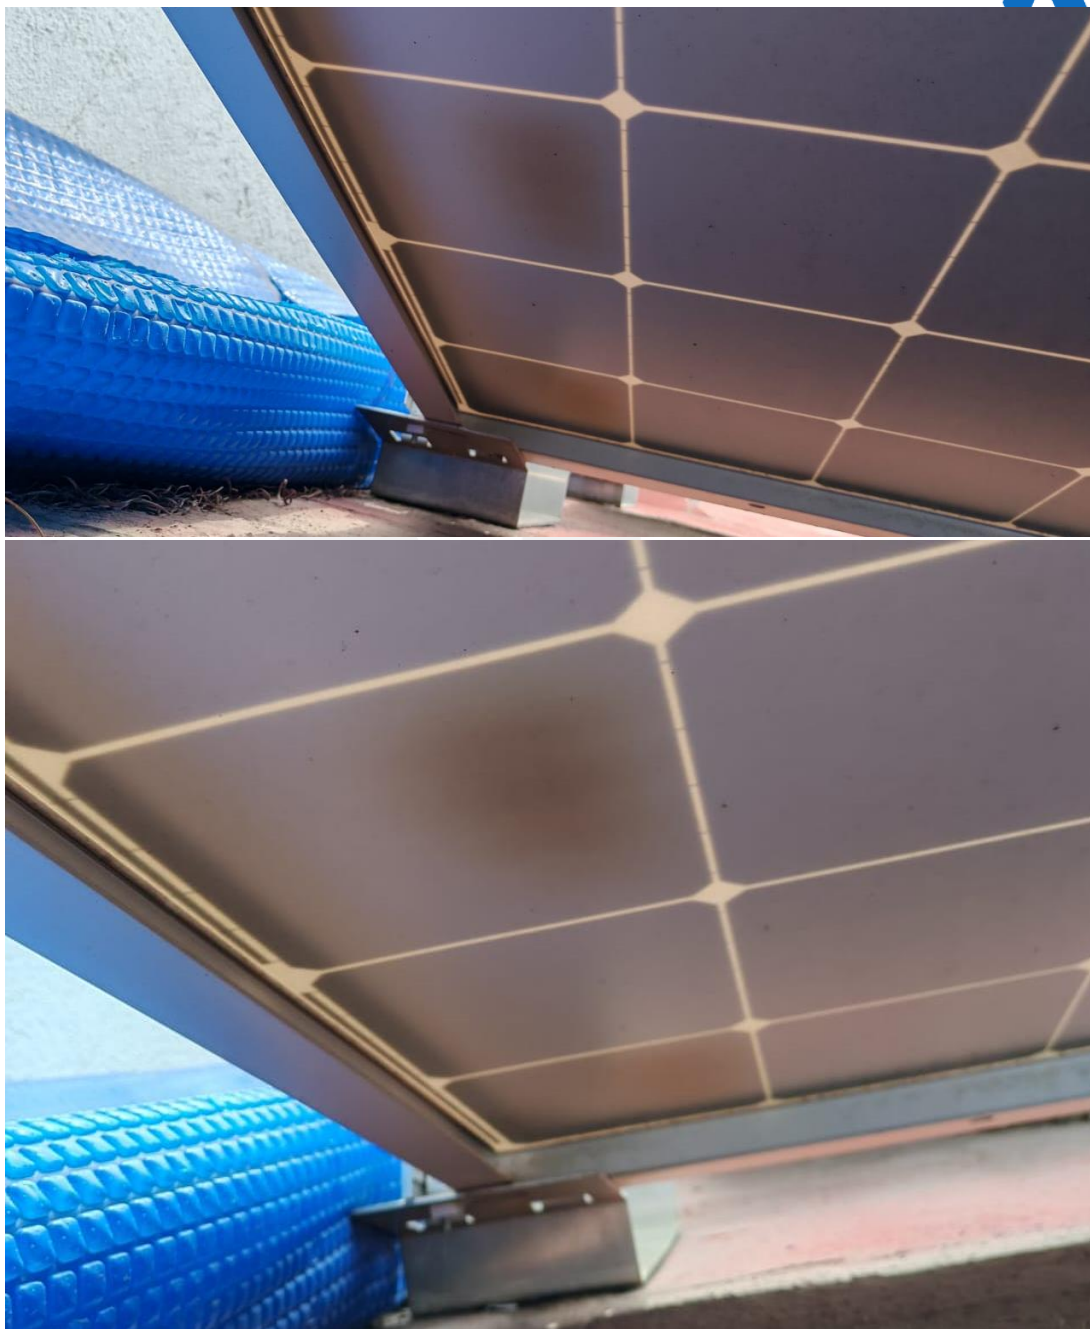
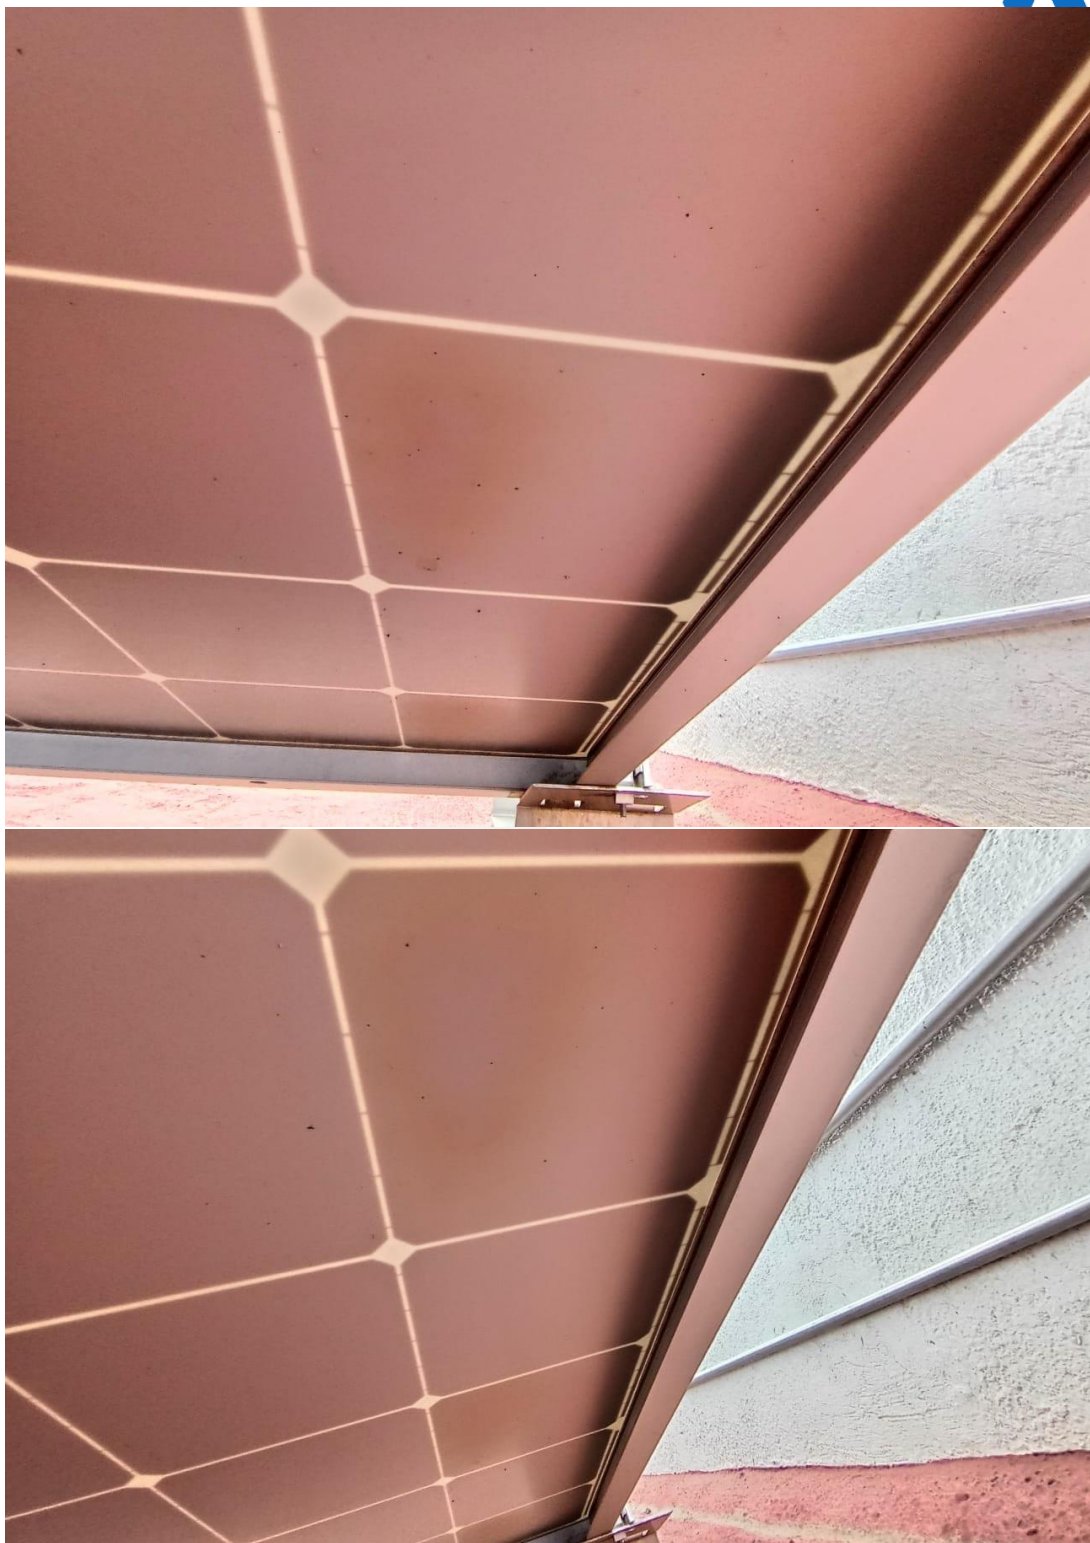
Los módulos que presentaban estas celdas dañadas, al revisarlos por la parte de abajo ya tienen un claro daño físico por sobrecalentamiento.

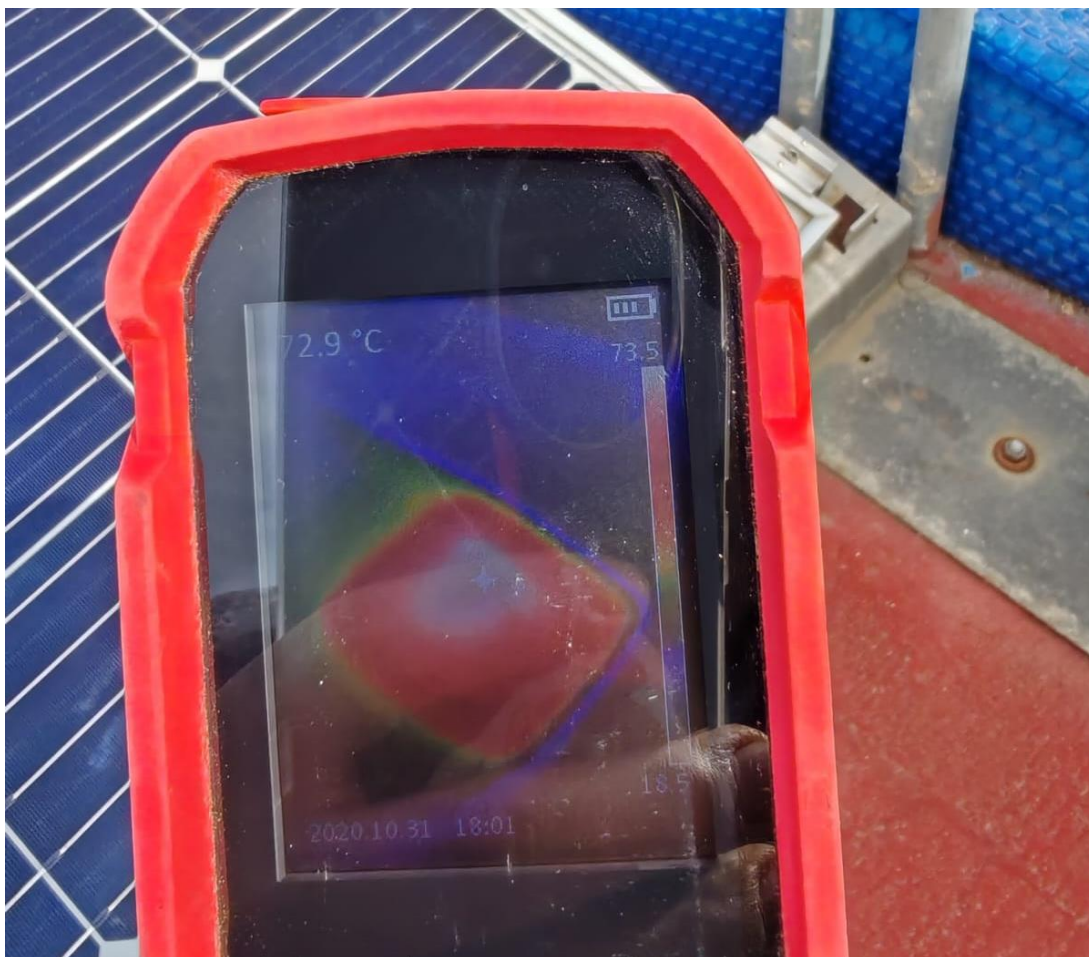
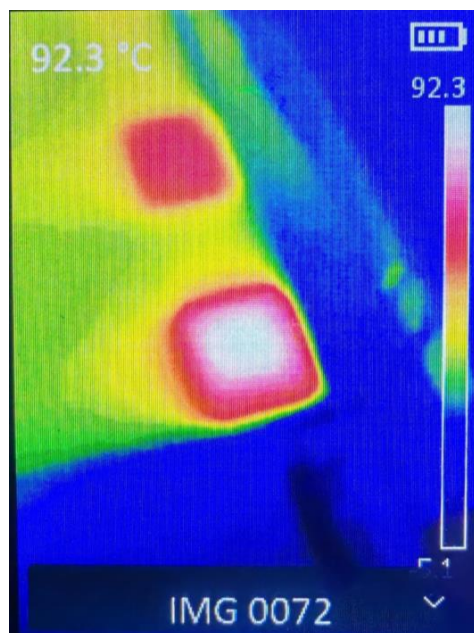
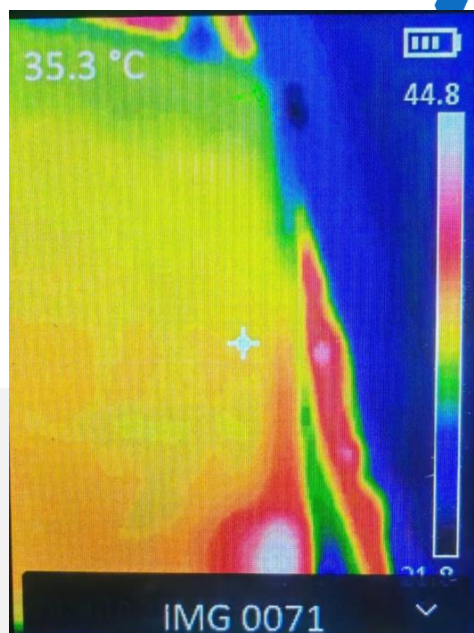
En estas imágenes podemos observar que hay un módulo que presenta una gran temperatura comparado a los demás, a las 12 horas del día presentaba una temperatura de 92.3 °C en una de sus celdas, considerando la hora del mantenimiento, el módulo posiblemente presente una temperatura mayor en el transcurso del día, por lo que se tomó la decisión de desconectar este módulo ya que se corre el riesgo de que se queme por sobre temperatura.

El sistema quedó funcionando con normalidad, ya que solo se desconectó este módulo y se volvió a cerrar el circuito con los demás módulos.

Los conectores del módulo fueron sellados con cinta vulcanizante para evitar que le entre polvo o humedad.

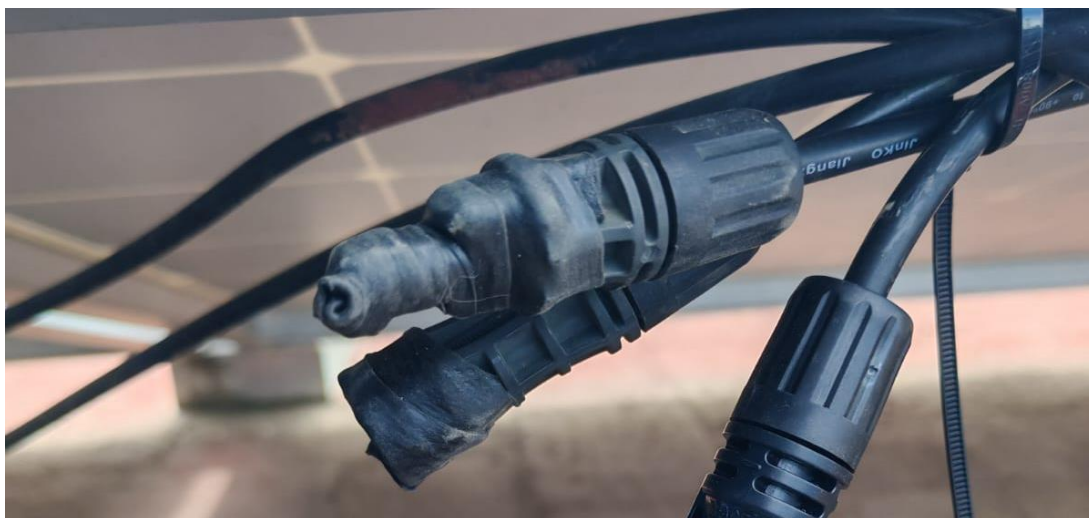
Conexión del circuito sin el módulo dañado.

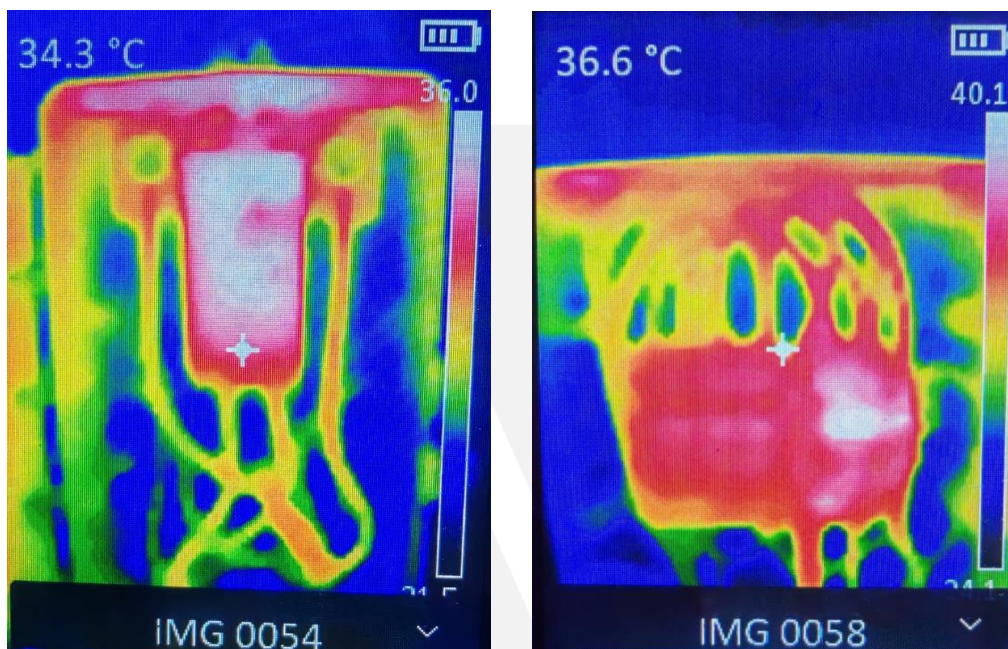
Podemos observar que los gabinetes cuentan con una temperatura normal de trabajo.

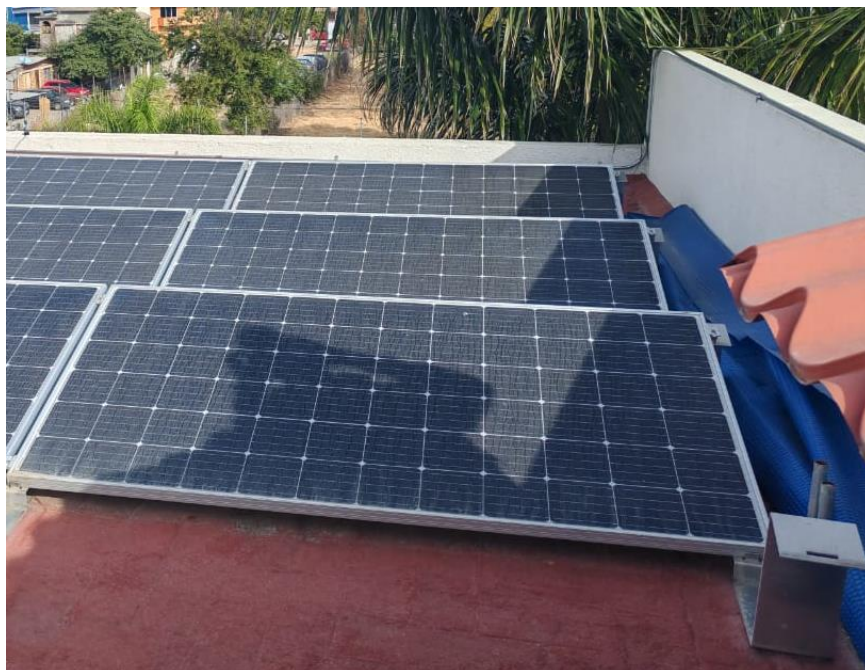
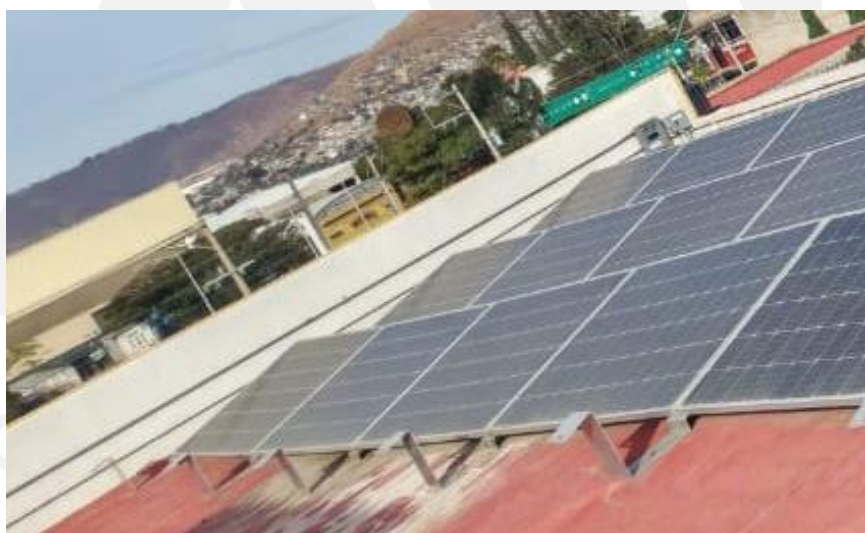
En total eran seis los módulos que presentaban esta característica en las celdas, estos módulos están instalados en la orilla, como se puede observar durante una parte de la mañana a 3 módulos les toca un sombreado parcial por parte del muro, de igual manera, al otro lado del sistema se encuentran los otros 3 módulos cerca del muro, el cual les genera sombra en la tarde.

Durante la revisión del sistema, observamos que seis módulos reciben sombra durante parte del día. Para aumentar la eficiencia del sistema, recomendamos reubicar estos módulos, lo que permitirá una mayor producción de energía.
