MANTENIMIENTO A SISTEMA FOTOVOLTAICO 7.77 kWp

El sistema consta de 21 módulos fotovoltaicos con capacidad de 370 W de la marca JinkoSolar modelo JKM370M-72, un inversor de 7 kVA de la marca SMA modelo SUNNY BOY SB7.0-1SP-US-41.

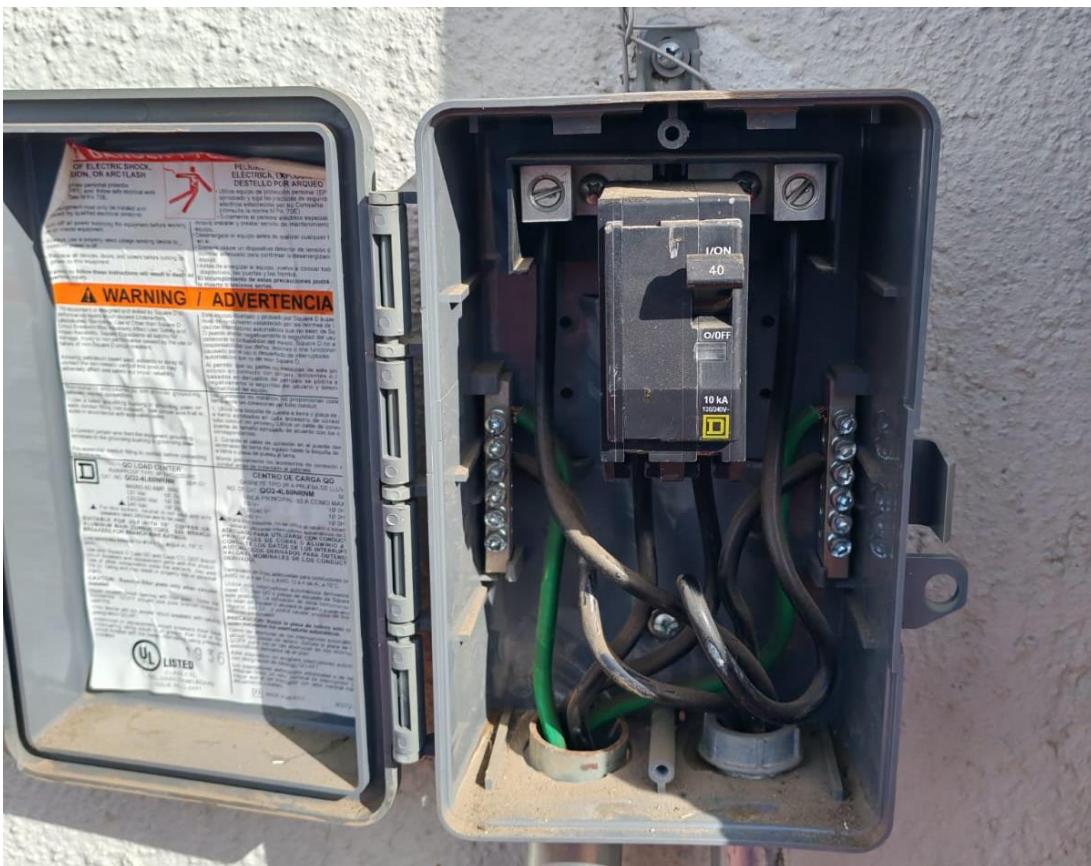
También se realizaron mediciones eléctricas de corriente alterna, este circuito es el de salida del inversor.

El gabinete de protección de CA cuenta con un interruptor termomagnético de 40A.

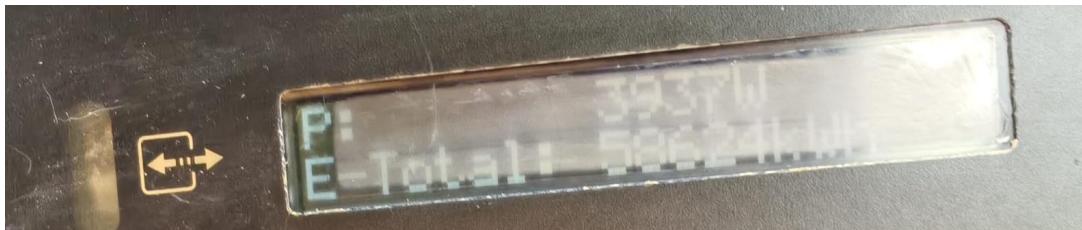
Además, esto tambien se puede comprobar con la pantalla que tiene integrada el inversor, en donde se puede visualizar la producción actual del sistema.
