## MANTENIMIENTO A SISTEMA FOTOVOLTAICO 7.77 kWp

El sistema consta de 21 módulos fotovoltaicos con capacidad de 370 W de la marca JinkoSolar modelo JKM370M-72, un inversor de 7 kVA de la marca SMA modelo SUNNY BOY SB7.0-1SP-US-41.

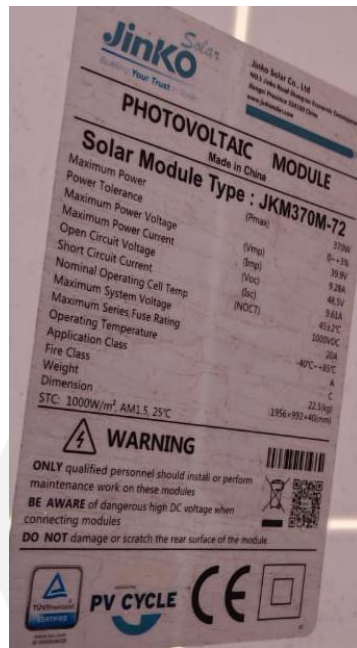
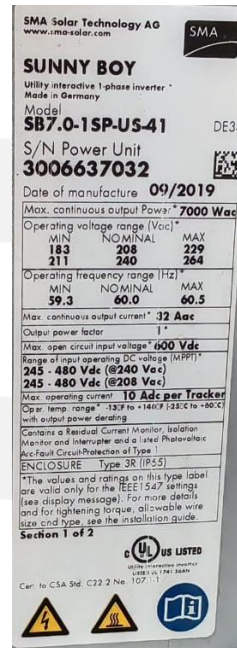
Ficha técnica del módulo fotovoltaico e inversor respectivamente.

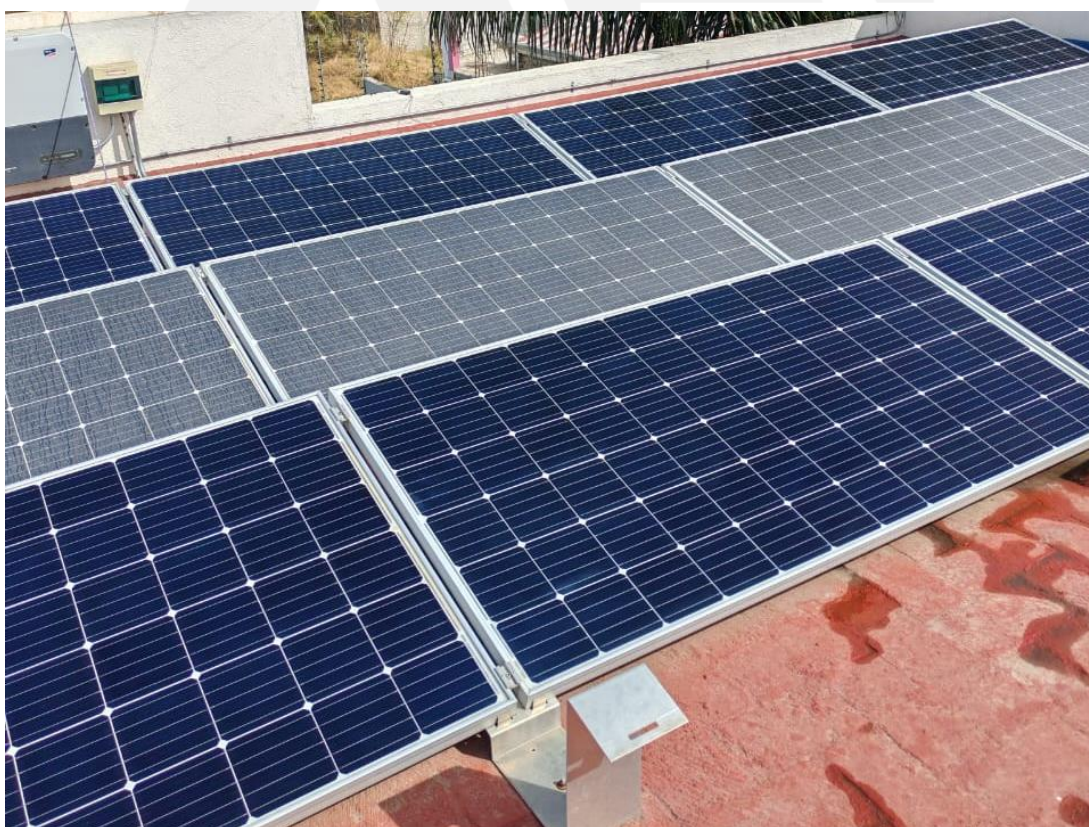
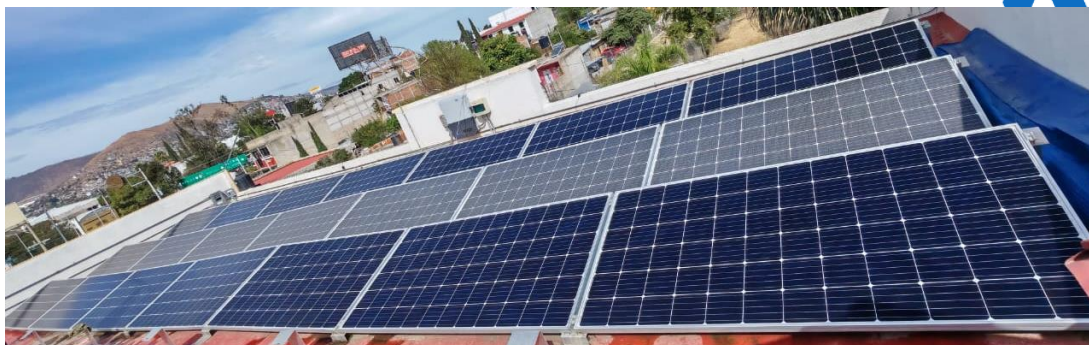
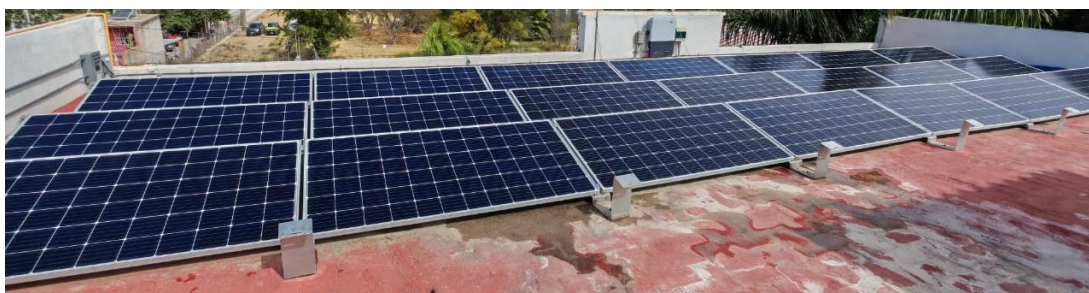
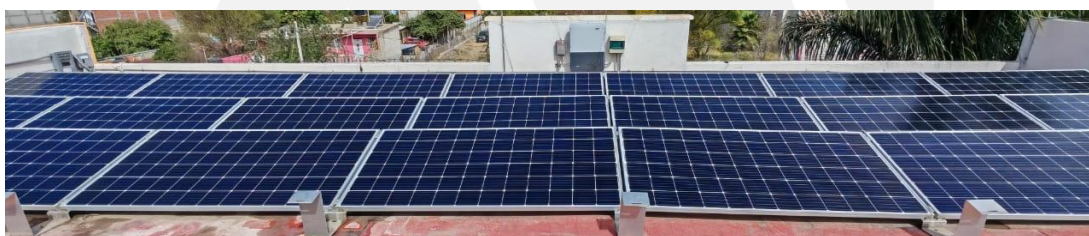
El sistema ya contaba con suciedad excesiva de polvo lo cual tiene como resultado una menor producción de energía por el sistema.

Se realizó la limpieza de los 21 módulos para poder obtener una mejor producción del sistema.

Para la limpieza del sistema se utilizó agua sin ningún tipo de solvente.

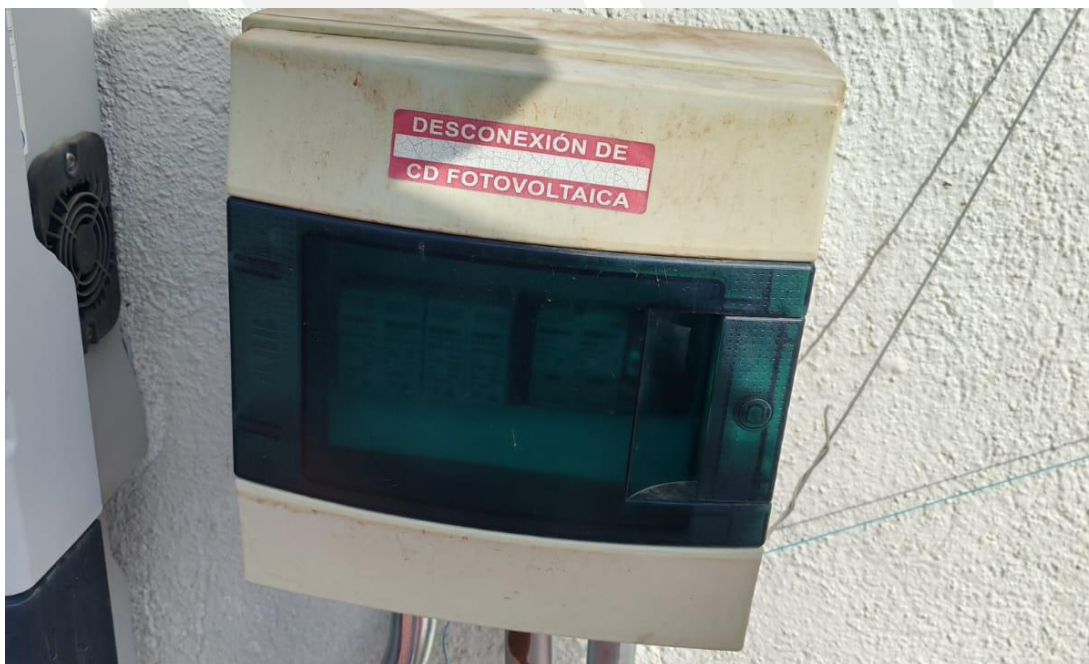
Se revisó la instalación eléctrica del sistema, el gabinete de protecciones de corriente directa ya presenta deterioro en su carcasa, ya que al momento de abrir la tapa se desgastaron los ganchos de sujeción, esto debido a la exposición directa al sol.

A pesar de las condiciones de este gabinete, se pudo cerrar sin poner en riesgo la instalación.

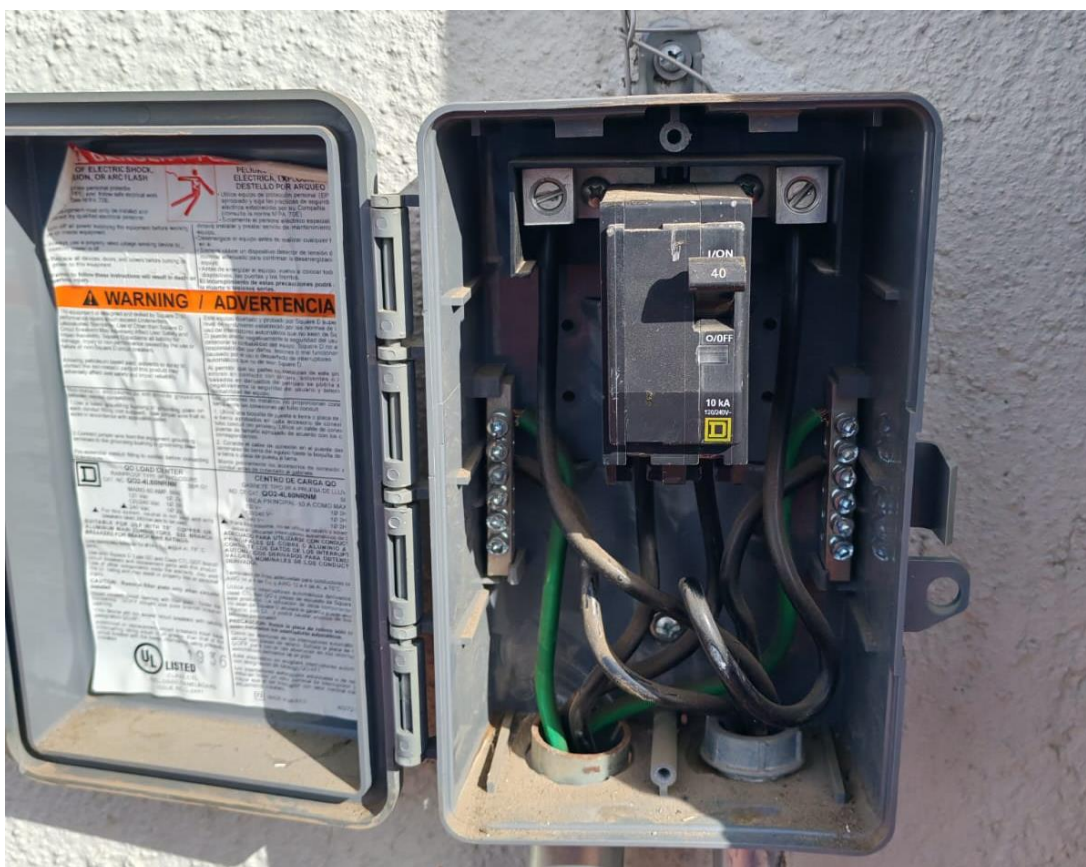
También se realizaron mediciones eléctricas de corriente alterna, este circuito es el de salida del inversor.

El gabinete de protección de CA cuenta con un interruptor termomagnético de 40A.

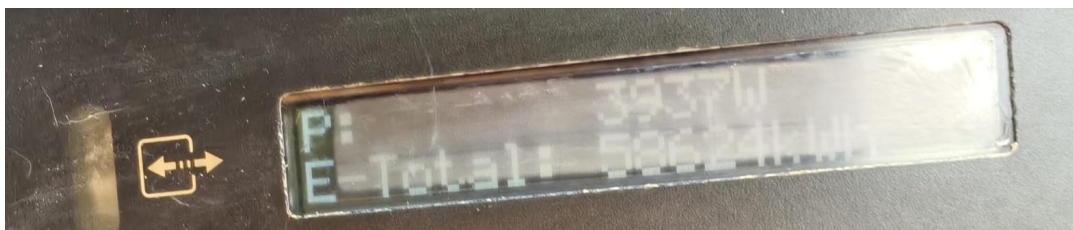
Con estas mediciones eléctricas corroboramos que el sistema esta funcionando correctamente.

Además, esto también se puede comprobar con la pantalla que tiene integrada el inversor, en donde se puede visualizar la producción actual del sistema.

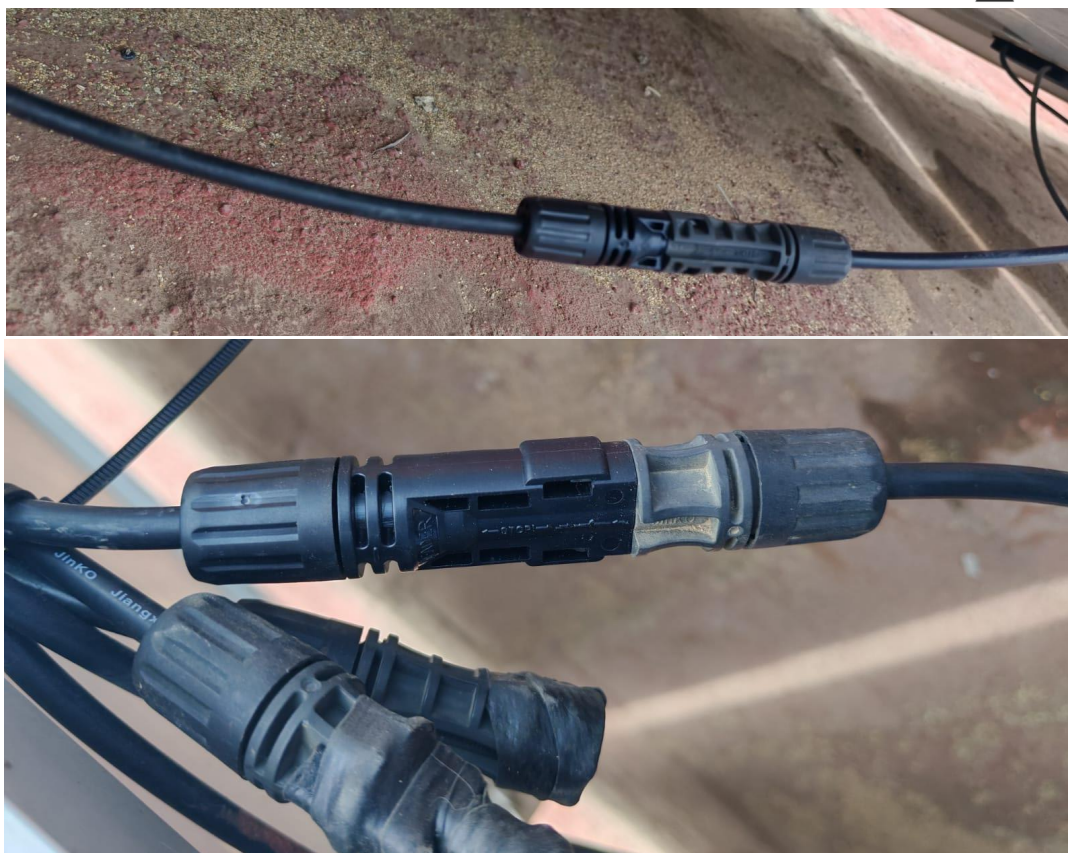
Conexión del circuito sin el módulo dañado.

El sistema quedó funcionando con normalidad, ya que solo se desconectó este módulo y se volvió a cerrar el circuito con los demás módulos.

Los conectores del módulo fueron sellados con cinta vulcanizante para evitar que le entre polvo o humedad.
